# BELZONA CREE DES PALIERS DE TYPE CUTLASS

ID: 3948

Application: Pompes centrifuges

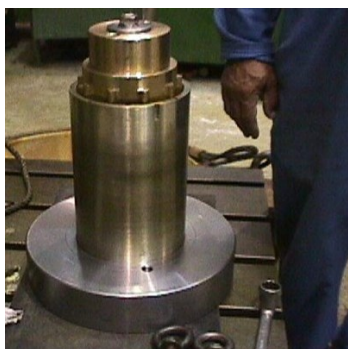
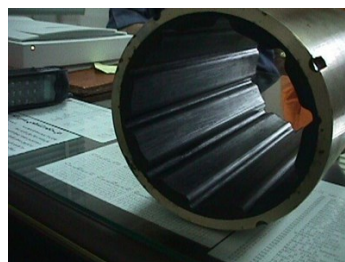
## Descriptions des photographies

Les paliers d'origine s'usaient rapidement, à cause de la teneur importante de sable dans l'eau.

\* 1. Moule cr&eacute;é; afin de mouler les paliers. 2. L&rsquo;&eacute;lasm&eacute;re Belzona vers&eacute; dans le moule. 3. Palier termin&eacute;; ,

L'application a été réalisée selon la Procédure Belzona CEP-9.

Plus de 300 paliers ont ainsi été moulés. A partir de la chemise d'origine, il a été possible de créer de nouveaux paliers à une fraction du coût de remplacement. De plus, la durée de service des paliers moulés avec Belzona est plus longue que celle des paliers d'origine.
