# Belzona ahorra más de mil millones de dólares americanos

Solicitud: *Bombas centrífugas*

Ubicación del cliente: *Productor de potasa, Jordania*

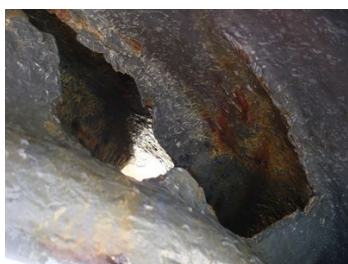
*Erosión y corrosión extrema en la parte interna de la carcasa. Quince álabes severamente corroídos.*

- \* Carcasa y álabes severamente dañados ,
- \* Equipo de aplicación después del granallado y lavado con agua dulce durante 6 días para retirar la fuerte contaminación por sal ,
- \* Retoques finales ,
- \* Buen funcionamiento después de dos meses en servicio, bombeando 18.000 m<sup>3</sup>/h ,
