# Belzona restaura y protege bomba de agua de río

Ubicación del cliente: Planta petroquímica, Luisiana, Estados Unidos

Solicitud: Bombas centrífugas

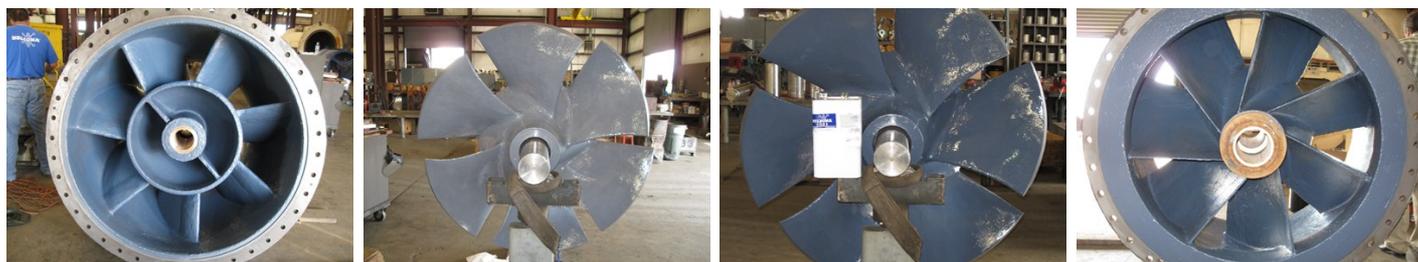
La bomba experimentaba daños por corrosión y cavitación. La mayor parte de la carcasa estaba afectada por picaduras causadas por impacto.

- \* Campana de succión reconstruida y protegida ,
- \* Rodete con primera capa de Belzona® 1321 (gris) ,
- \* Rodete completamente protegido con la segunda capa de Belzona® 1321 ,
- \* Difusor de succión completamente restaurado ,

La aplicación se realizó de acuerdo con los folletos Belzona de Sistema Know-How CEP-1, CEP-3 y CEP-5.
