Rodete en una central nuclear reparado y protegido con Belzona

ID: 3968

Rodete de bomba de recirculación en torre de refrigeración

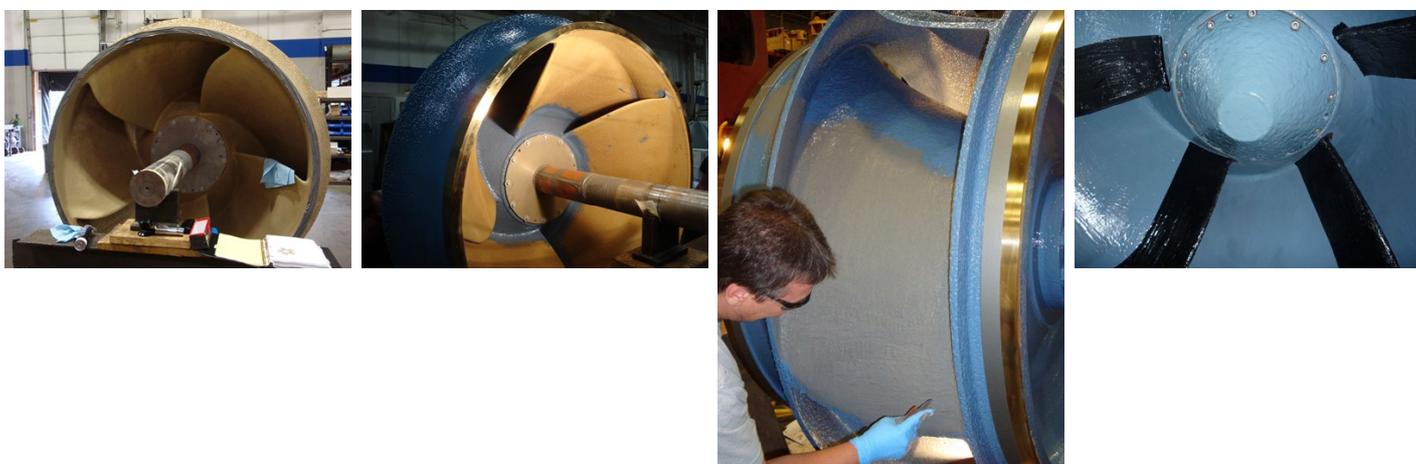
Descripciones de fotografías

La combinación de los efectos de la desaluminación en la superficie del rodete y cavitación en la base de los álabes estaba causando una reducción significativa del rendimiento de esta bomba.

- * Rodete antes de la aplicación ,
- * Aplicación de la primera capa de Belzona® 1341 ,
- * Aplicación de la capa de alisado con Belzona® 1121 ,
- * Aplicación de Belzona® 2141 para completar el trabajo ,

La aplicación se realizó de acuerdo con los folletos Belzona de Sistema Know-How CEP-1, CEP-3, CEP-5 y CEP-10. Belzona® 1121 se utilizó para alisar la superficie antes de aplicar el sistema Belzona® 1341. A continuación, se aplicó Belzona® 2141 a 20 cm a cada

lado de los álabes para protegerlos contra la cavitación.
