GASWÄSCHER EINES HOCHOFENS MIT BELZONA GESCHÜTZT

ID: 3976

Standort des Kunden: Stahlwerk, Alabama, USA
Antragsdatum: 2005

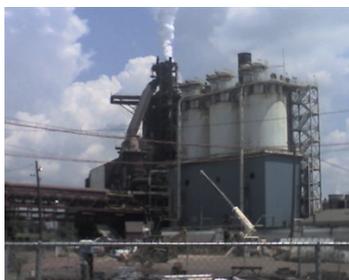
- * 1. Ansicht auf den Hochofen und Gaswäscher. ,
- * 2. Auftrag von Belzona 5811 (Beige), Belzona 1341 und Belzona 1321 (Dunkelblau). ,
- * 3. Hochspannungsporenpfandung von Belzona 1341 (Supermetalgilde). ,
- * 4. Ansicht auf die abgeschlossene Anwendung. ,
