SCHWEFELSÄURE DANK BELZONA SICHER EINGEDÄMMT

ID: 3977

Industrie: *Chemie & Petrochemie*
Anwendung: *Tanks und Eindämmungsbereiche für Chemikalien*
Substrat: *Beton*
Produkte: ** Belzona 4311 (Magma CR1),
* Belzona 4131 (Magma-Screed),*

Standort des Kunden: *Ethanolanlage, Iowa, USA*
Antragsdatum: *April 2007*

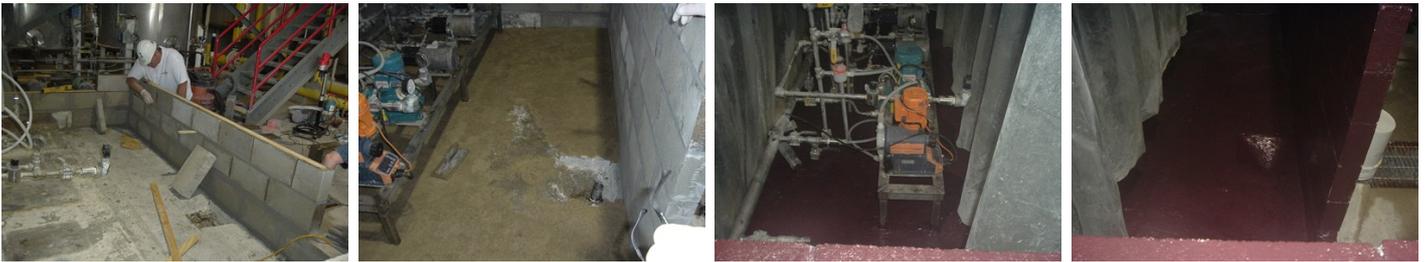
Fotobeschreibungen

Schwefelsäureleckagen hatten sowohl den Pumpensockel als auch den Boden des Auffangbereichs beschädigt.

- * 1. Betonsteine werden mit Belzona 4131 (Magma-Screed) als Mörtel miteinander verbunden. ,
- * 2. Zur Abflussöffnung hin abfallender Boden. ,
- * 3. Einsatzbereite Pumpen. ,
- * 4. Abgeschlossene Anwendung. ,

Die Anwendung wurde gemäß den modifizierten Know-how System Infoblättern TCC-9 und TCC-15 durchgeführt. Zur Verbindung der verbauten Betonsteine wurde Belzona 4131 (Magma-Screed) als Mörtel eingesetzt. Zusätzlich wurde das ursprüngliche Bodenprofil wiederhergestellt, wobei der Boden mit einer Neigung versehen wurde, sodass Verschüttungen in die Abflussöffnung ablaufen konnten. Die gesamte Bodenfläche und die Wände wurden mit Belzona 4311 (Magma CR1) beschichtet.
