GUMMIZAHNRAD MIT BELZONA GEGOSSEN

ID: 3978

Gummizahnrad

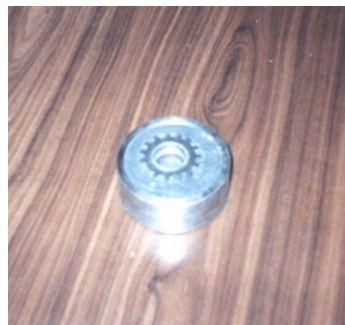
- * 1. Das zu gießende Gummiteil. ,
- * 2. Vorbereitung der Gießform. ,
- * 3. Fertige Gummigießform. ,
- * 4. Gießform und gegossenes Zahnrad. ,

Das Gummizahnrad konnte zu einem Bruchteil (25 %) der Kosten eines importierten Zahnrad hergestellt werden. Die Gießform wurde ebenfalls aus einem Belzona-Produkt hergestellt. Das neue Zahnrad war bereits nach einem Tag einsatzbereit, sodass im Vergleich zu einem Import erhebliche Kosten eingespart werden konnten.
