Belzona repara la pasarela de un colegio

Industria: Edificios y Estructuras
Solicitud: Áreas problemáticas del piso
Sustrato: Concreto
Productos: * Belzona® 4131 (Magma Screed) ,
 * Belzona® 4141 (Magna Build) ,
 * Belzona® 5151 (Hi Build Cladding) ,
 * Belzona® 5231 (SG Laminate) ,

Ubicación del cliente: Colegio de primaria, Reino Unido

Pasarela voladiza de concreto cubierta con asfalto

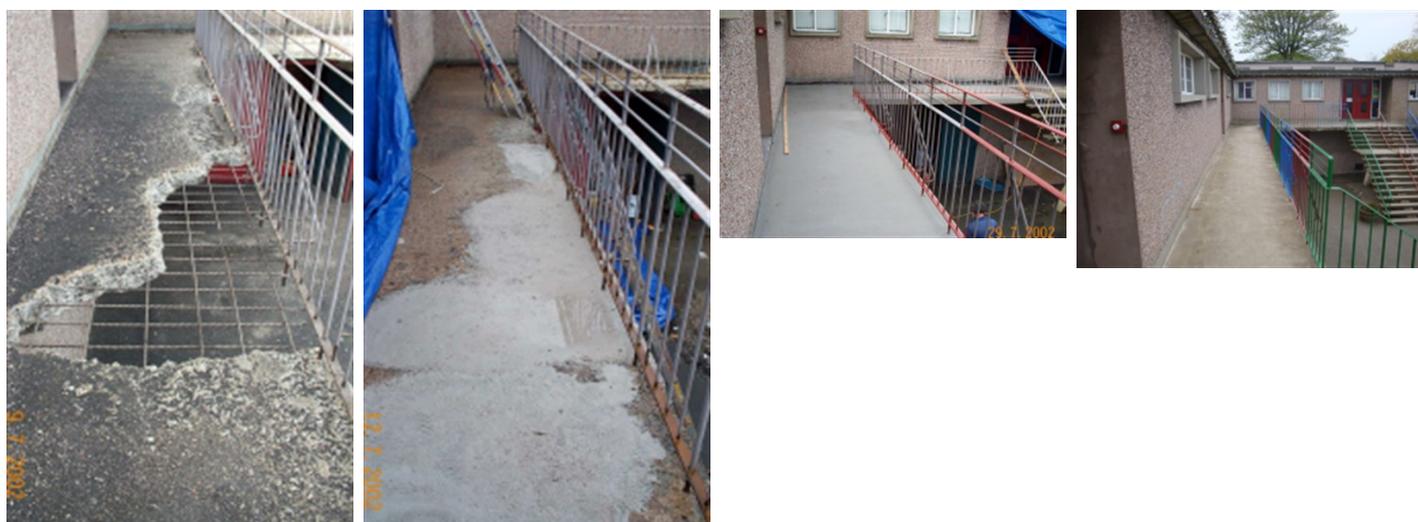
Descripciones de fotografías

La aplicación regular de sal provocó un deterioro en el concreto bajo el asfalto. Cuando se retiró el asfalto, se descubrió un importante daño estructural. Los ingenieros de estructuras del ayuntamiento aprobaron la reparación.

- * Daños severos detectados tras el granallado ,
- * Aplicación de Belzona® 4131 finalizada ,
- * Aplicación de Belzona® 5231 a la pasarela completa ,
- * Vista de la aplicación tras 9 años ,

La aplicación fue llevada a cabo de acuerdo con el folleto Belzona de Sistema Know-How FPA-1.

La alternativa consistía en destruir la pasarela y reemplazarla por una nueva para dotar de fortaleza a la construcción. La aplicación Belzona se completó durante las vacaciones de verano, y las autoridades locales quedaron satisfechas dada la cantidad de dinero que habían ahorrado, que se estimaba de un mínimo de 20.000 libras aproximadamente. Una reciente visita llevada a cabo en 2011, mostró que la aplicación aún seguía en perfectas condiciones.
