# Protección invisible Belzona para capilla

**Industria:** Edificios y Estructuras  
**Solicitud:** Áreas problemáticas de la pared  
**Sustrato:** Piedra y ladrillos  
**Productos:** \* Belzona® 5122 (Clear Cladding Concentrate) ,

**Ubicación del cliente:** Ayuntamiento, Reino Unido  
**Fecha de aplicación:** 2009

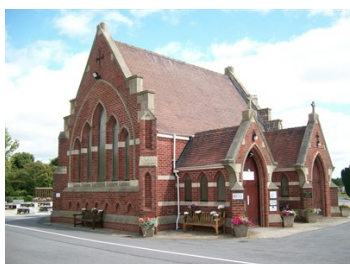
El mortero para las piedras y ladrillos había envejecido y se había vuelto poroso. El agua penetraba de forma continua en la estructura, creando humedades en las paredes internas. El ayuntamiento quería mantener la apariencia original de la estructura.

- \* Capilla del Recuerdo (frente) ,
- \* Capilla del Recuerdo (parte posterior) ,
- \* Secciones del muro de parapeto protegidas con Belzona® 5122 ,

La aplicación fue llevada a cabo de acuerdo con el folleto Belzona de Sistema Know- How WPA-8. Una vez que toda el área de ladrillos había sido apuntalada, las áreas del muro de parapeto fueron protegidas con una sola capa de Belzona® 5122.

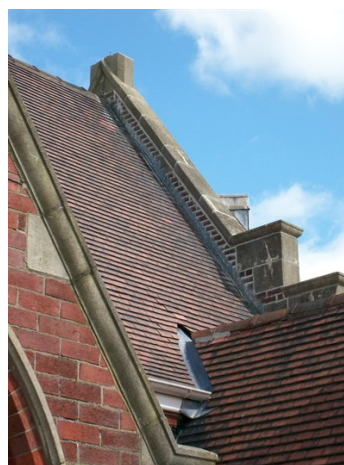
Muros de parapeto en el crematorio de la Capilla del Recuerdo

El contratista había utilizado Belzona en numerosas ocasiones para ofrecer una óptima protección contra los agentes del clima en piedras porosas. Belzona® 5122 creó una superficie repelente al agua ideal para este edificio donde se requería mantener el aspecto de la original de la piedra.
