# Belzona protege 4 bocinas porta eje nuevas

Industria: Marina

Solicitud: Barcos y Estructuras Offshore

Cuatro bocinas porta eje recién fabricadas para embarcación naval militar

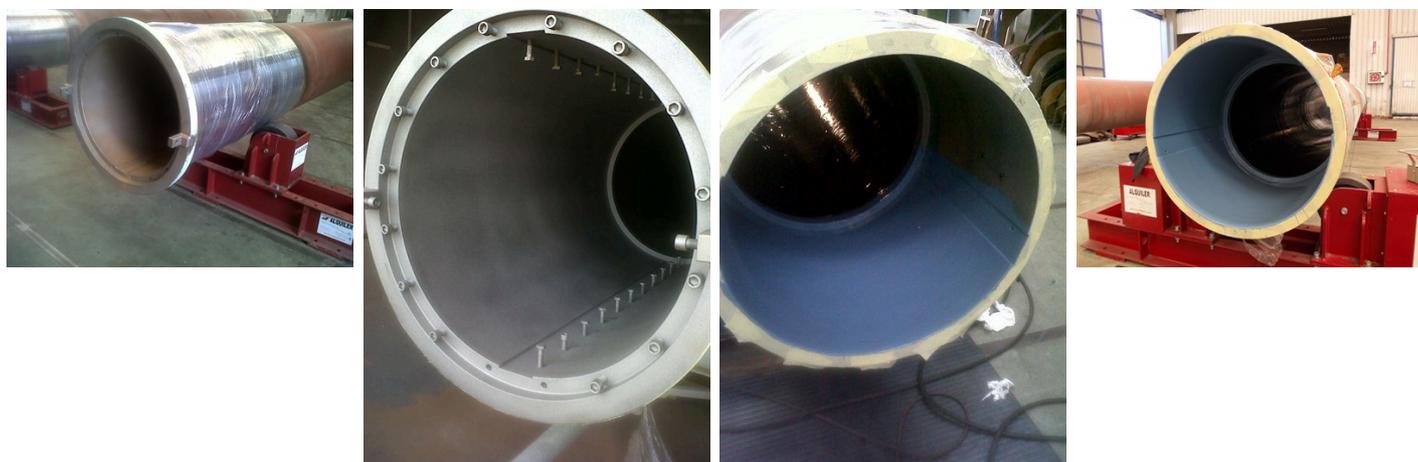
- \* Bocinas originales antes de la aplicación ,
- \* Superficie interna de bocina granallada ,
- \* Primera capa de Belzona® 5811 aplicada y aplicación de primera capa de Belzona® 1341 en proceso en las secciones finales ,
- \* Aplicación completada ,

La aplicación fue llevada a cabo de acuerdo con el folleto de Sistema Know-How SOS-2. Belzona® 1111 utilizado para alisar zonas de soldadura, etc. Belzona® 5811 utilizado en la sección central para proporcionar protección contra la corrosión. Belzona® 1341

utilizado en las secciones finales donde la erosión es un factor añadido.
