Belzona protege muelle de carga y río

Ubicación del cliente: Planta petroquímica, Luisiana, Estados Unidos

Solicitud: Tanques y Áreas de Contención de Químicos

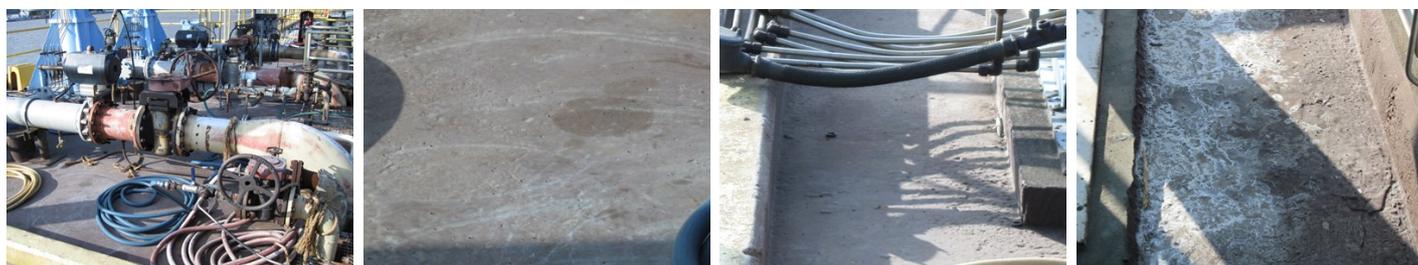
El hormigón del muelle de carga estaba afectado por erosión química y amenazaba con contaminar el río.

- * Vista general del muelle y del río ,
- * Vista cercana del revestimiento ,
- * Vista general del área de contención ,
- * Revestimiento resistente a la sosa cáustica después de 6 años en servicio ,

La aplicación se realizó de acuerdo con los folletos Belzona de Sistema Know-How TCC-12, TCC-7 y TCC-15. Las superficies se prepararon mediante un granallado abrasivo. Todo el muelle se recubrió con Belzona® 4311. Las juntas de expansión y grietas se sellaron con Belzona® 2111.

El cliente es responsable de cumplir con las regulaciones gubernamentales de contención, y se arriesgaba a recibir altas multas por la proximidad del muelle al río. Belzona permitió prevenir la contaminación del medio ambiente. La aplicación fue inspeccionada 6

años más tarde y se mostraba en perfectas condiciones.
