# Belzona Fixa a Frio Buchas dos Eixos Propulsores de Rebocador

ID: 4020

Inscrição: Navios e Estruturas Offshore

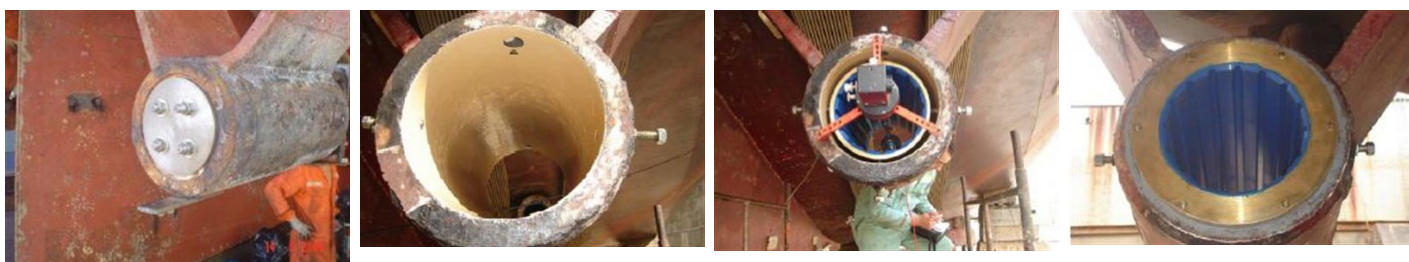
## Descrições da fotografia

Durante a docagem do rebocador foi constatado que o revestimento dos alojamentos continham trincas e desgastes e estavam desalinhados.

- \* Alojamento da bucha antes do serviço ,
- \* Aplicação de Belzona® 5811 no interior do alojamento ,
- \* Alinhamento da bucha ,
- \* Aplicação de Belzona® 1121 na extremidade. ,

Desgastes nos alojamentos das buchas dos eixos propulsores dos bordos do rebocador.

Todo o revestimento anterior foi removido. A superfície foi "queimada" com maçarico para remoção de óleos/graxas. Em seguida, a superfície foi preparada no padrão St3 utilizando lixadeira e retífica. Em seguida, a bucha foi alinhada vedando as extremidades com aplicação de Belzona® 1121. Após cura inicial de Belzona® 1121, foi aplicado Belzona® 5811 preenchendo a folga existente entre a bucha e o alojamento. A aplicação foi realizada com base no Folheto Sistema Know-How SOS-9. Meio ambiente: Água (doce/salgada) em temperatura ambiente.

Foi necessária a fixação a frio das buchas de bronze naval nos alojamentos, pois os reparos tradicionais demandariam tempo e custo maior em função da usinagem no campo. A tecnologia Belzona permite a realização deste tipo de serviço com inúmeras vantagens, além de contar com a certificação ABS.
