Belzona Impermeabiliza Junção de Tubo com Telhado

ID: 4042

Indústria: Mineração e pedreiras
Inscrição: Áreas problemáticas do telhado
Substrato: Telha de zinco/aço carbono.
Produtos:

Localização do cliente: Mineradora, São Luis, MA, Brasil
Data de aplicação: Julho, 2006

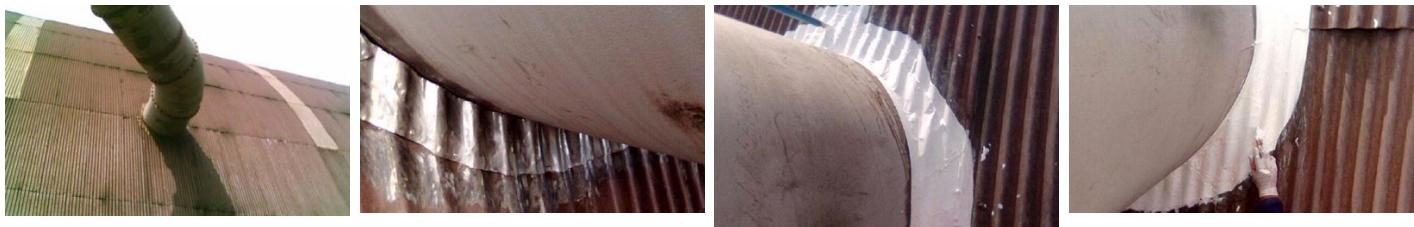
Descrições da fotografia

Infiltração de água na junção do tubo de despoieiramento e o telhado do galpão de concentrado de cobre. A fibra de vidro estava ressecada e havia um espaço de 150 mm de folga na junção do tubo com a telha de zinco do galpão. Isto gerava infiltração de água para parte interna do galpão, afetando o produto armazenado. Foi necessária a utilização de um revestimento impermeabilizante e resistente a intempéries.

- * Junção do tubo com o galpão ,
- * Prolongamento da telha com a superfície preparada ,
- * Aplicação da 1ª camada de Belzona®3111 com tela de reforço Belzona® 9311 ,
- * Aplicação da 2ª camada de Belzona®3111 ,

Foi retirada toda a fibra de vidro e feito um prolongamento na telha para diminuir o espaçamento que existia entre a telha e a tubulação. Desta forma ficou mais fácil preparar a superfície e efetuar a aplicação dos produtos. Foi feita a preparação da superfície com escova rotativa e lixa grossa. Aplicou-se Belzona®3921 na telha e na tubulação. Após a cura do Belzona®3921 foi aplicada a 1ª camada de Belzona®3111 conjuntamente com a tela de reforço Belzona®9311. Finalmente aplicou-se a 2ª camada de Belzona®3111 após o tempo de cura entre camadas. A aplicação foi realizada com base no Folheto do Sistema Belzona Know-How RPA-8.
