# Belzona alisa la rampa de una lechería

**Industria:** Edificios y Estructuras  
**Solicitud:** Áreas problemáticas del piso  
**Sustrato:** Baldosas cerámicas  
**Productos:** \* Belzona® 4111 (Magma Quartz),

**Ubicación del cliente:** Lechería, Telford, Reino Unido  
**Fecha de aplicación:** 2007

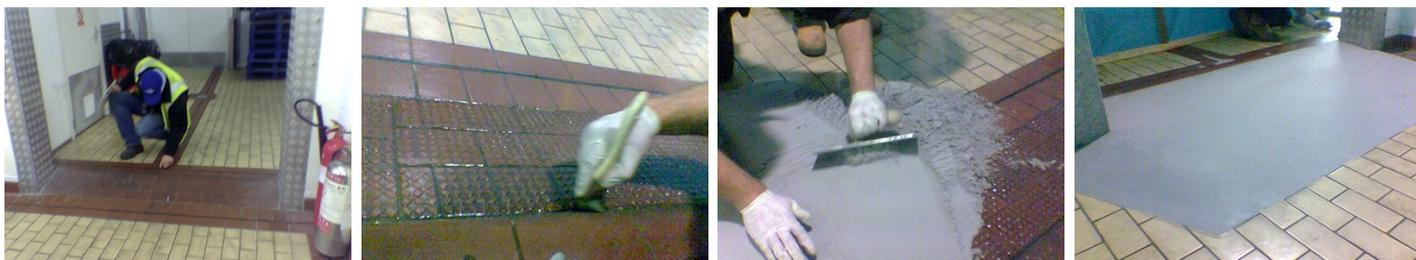
El desnivel de la rampa causaba que el transporte de los productos en las estibas, mediante un montacargas eléctrico fuera inestable y supusiera un riesgo para la seguridad cuando descendía la rampa.

- \* Inspección de la rampa antes de la aplicación ,
- \* Aplicación de acondicionador previa a la aplicación de Belzona® 4111 ,
- \* Comienzo de la aplicación de Belzona® 4111 ,
- \* Rampa finalizada ,

La aplicación fue llevada a cabo de acuerdo con el folleto Belzona de Sistema Know-How FPA-1. Se utilizaron unos pequeños fragmentos de esponja en el acabado para reducir el riesgo de resbalones.
