# Belzona protege intercambiadores de calor nuevos

Solicitud: *Intercambiadores de calor*

Fecha de aplicación: *Marzo, 2010*

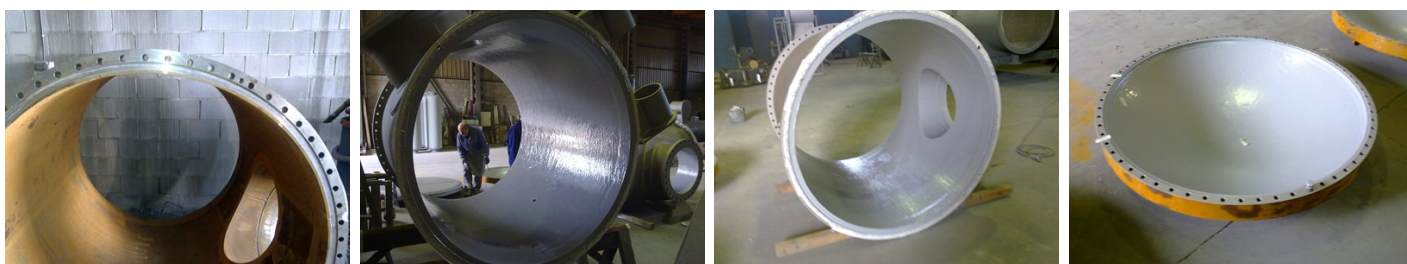
- \* Parte a ser revestida, antes del granallado ,
- \* Revistiendo con Belzona® 5891 ,
- \* Extremos revestidos con Belzona® 5891 ,
- \* Cubierta revestida con Belzona® 5891 ,

La aplicación fue llevada a cabo de acuerdo con el folleto Belzona de Sistema Know-How HEX-3.
