Belzona SuperWrap repara tubería de agua y condensado

ID: 4095

Ubicación del cliente: Productor de petróleo, Mar del Norte, Noruega

Fecha de aplicación: Octubre 2011

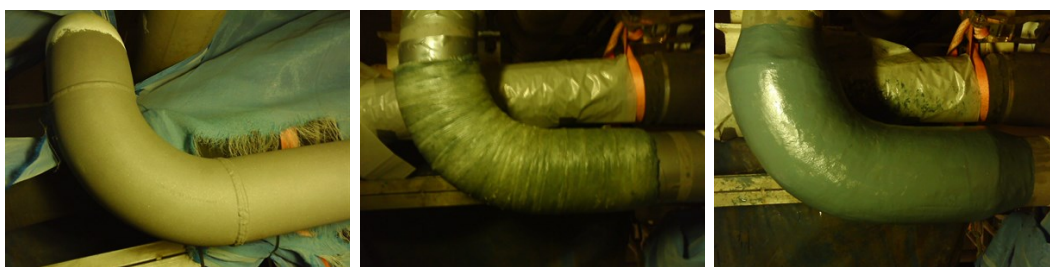
Descripciones de fotografías

Un área de la tubería había perdido 2/3 de su grosor original debido a corrosión interna. Se calculaba que el área afectada se vería perforada en los siguientes 2-3 años. El cliente necesitaba una reparación de acuerdo con los estándares diseñada para durar un mínimo de 5 años.

- * Tubería granallada antes de la reparación ,
- * Capas reforzadas aplicadas (9 en total) ,
- * Aplicación finalizada (grosor 33 mm, longitud 540 mm) ,

Se diseñó y aplicó una reparación reforzada Belzona SuperWrap, que se ajusta a los estándares ISO/TS24817 y ASME PCC-2 Artículo 4.

Se planeaba retirar largas partes del sistema de tubería a finales de 2011 debido a estos defectos. Utilizando Belzona SuperWrap, el cliente fue capaz de extender significativamente la vida de la tubería sin necesidad de trabajo en caliente. La reparación se completó en 12 horas, y después de 48 horas de tiempo de fraguado el sistema estuvo de nuevo en servicio. Belzona SuperWrap fue diseñado para que la integridad del sistema se mantenga incluso cuando la tubería original se perfora. Belzona SuperWrap se ajusta a la
