Belzona proporciona protección a largo plazo contra corrosión bajo la base del tanque

Industria: Gas de petróleo
Solicitud: Juntas, Sellos y Cuñas
Sustrato: Acero al carbono, asfalto y hormigón
Productos: * Belzona® 3111 (Flexible Membrane),

Ubicación del cliente: Planta petroquímica, Reino Unido
Fecha de aplicación: Mayo 2005

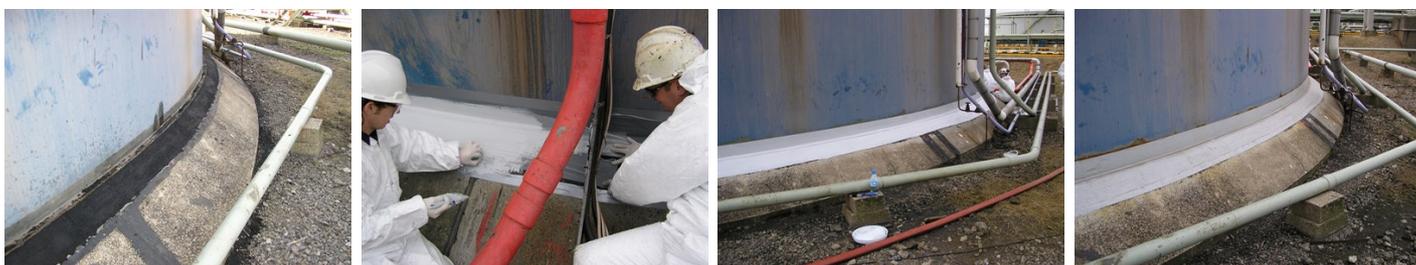
Descripciones de fotografías

Como resultado de la penetración de agua a través de la silicona de sellado, se produjo corrosión bajo la base hasta el punto que toda la base debía ser reemplazada. El cliente necesitaba un sello duradero y más efectivo que la silicona anterior para satisfacer los requisitos de la agencia gubernamental.

- * Antes de la aplicación de Belzona, después de instalar la nueva base ,
- * Aplicación en progreso ,
- * Aplicación finalizada ,
- * Estado de la aplicación pasados dos años ,

La aplicación se realizó de acuerdo con el folleto Belzona de Sistema Know-How GSS-3.
