Protección contra la abrasión en clasificadores de carbón con Belzona® 1813

Industria: *Energía*
Solicitud:
Sustrato: *Acero atemperado C60*
Productos: ** Belzona® 1813 (Super UW-Metal) ,*

Ubicación del cliente: *Renania del Norte-Westfalia, Alemania*
Fecha de aplicación: *Agosto 2011*

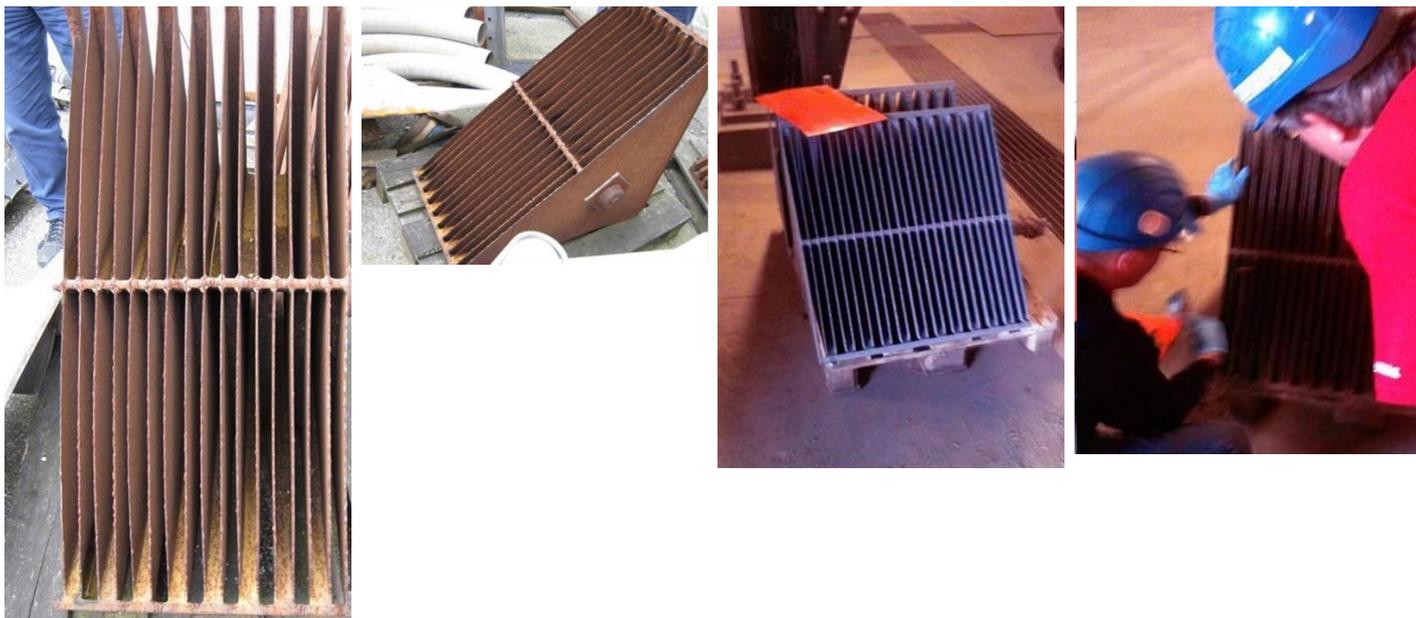
Descripciones de fotografías

Daño extenso por abrasión y desgaste

- * Vista de uno de los clasificadores extractores de carbón ,
- * Primer plano del clasificador mostrando el daño (imagen superior derecha) ,
- * Preparación de superficie completada ,
- * Aplicación llevándose a cabo ,

Inicialmente se completó un formulario ASR que fue revisado por el equipo técnico. Se aplicó Belzona® 1813 manualmente a los

bordes del clasificador y laterales de las placas a un espesor de aproximadamente 100mm

La vida de cada clasificador era de alrededor de seis meses en condiciones de servicio que incluían temperaturas de hasta 160°C (en seco) y un ratio de carbón pulverizado de aproximadamente 5000m³/h por clarificador. Posteriormente a la aplicación en fases de pruebas de Belzona® 1813; en una inspección diez meses después de la aplicación se vieron algunos signos de abrasión en las placas del deflector del clarificador. Como resultado, el cliente decidió revestir los antiguos clasificadores con Belzona® 1813 para prolongar así su vida en servicio. Otras centrales eléctricas del grupo están investigando el uso de esta tecnología
