# El sello de Belzona supera la prueba ácida

**Industria:** Química y petroquímica  
**Solicitud:** Tanques y Áreas de Contención de Químicos  
**Sustrato:** Fibra de vidrio y acero  
**Productos:** \* Belzona® 4181 (AHR Magma Quartz) ,  
 \* Belzona® 4341 (Magma CR4) ,

**Ubicación del cliente:** Planta petroquímica, Torun, Polonia  
**Fecha de aplicación:** Junio 2005

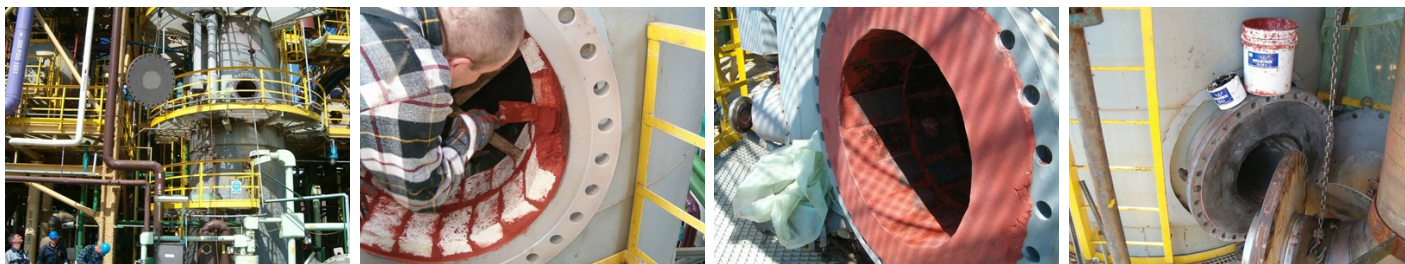
## Descripciones de fotografías

La columna operaba con ácidos, aldehído tricloroacético, dicloroetano y tricloroetano entre 20°C y 100°C y estaba protegida con una lámina reforzada de fibra de grafito. Este revestimiento estaba protegido adicionalmente con ladrillos a prueba de ácidos. En el primer año de funcionamiento, se puso de manifiesto que no existía la posibilidad de sellar la compuerta de entrada de la columna una vez abierta para realizar una inspección de rutina, por lo que se requería un sistema preventivo adecuado.

- \* La situación de la columna ,
- \* Instalación de ladrillos resistentes al ácido con Belzona® 4181 ,
- \* Aplicación finalizada de Belzona® 4181 ,
- \* Aplicación finalizada de Belzona® 4341 ,

La aplicación fue llevada a cabo de acuerdo con el folleto Belzona de Sistema Know How TCC-3. Se eliminó el revestimiento interno en las dos áreas de la compuerta de entrada. La primera capa de protección empleada fue Belzona 4181 en conjunto con baldosas resistentes al ácido. De igual manera, se protegieron las caras de bridas con Belzona® 4181 y adicionalmente, se recubrieron con el revestimiento Belzona® 4341.

La aplicación del sistema resistente a productos químicos Belzona permite proteger a la columna en sus severas operaciones continuas (360 días al año). Una inspección llevada a cabo en Junio de 2008 reveló que Belzona se encontraba en perfectas condiciones.
