# NEUER CHEMIKALIENBEHÄLTER MIT BELZONA GESCHÜTZT

ID: 4159

Anwendung: *Tanks und Eindämmungsbereiche für Chemikalien*

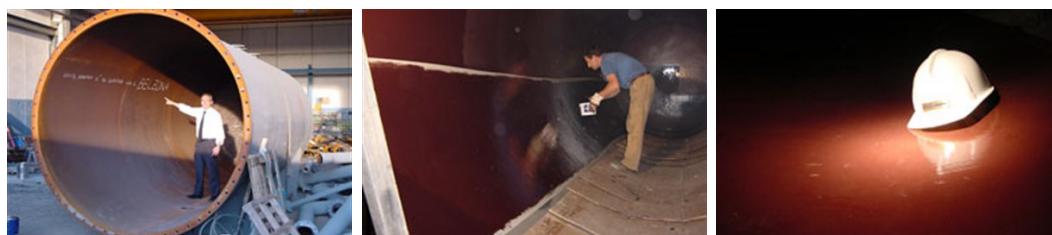
- \* 1. Behälter vor der Anwendung. ,
- \* 2. Auftrag von Belzona 4311 (Magma CR1). ,
- \* 3. Abgeschlossene Anwendung. ,

Die Anwendung wurde gemäß dem Belzona Know-how System Infoblatt TCC-3 durchgeführt. Um die Anwendung zu erleichtern und Überkopparbeiten zu vermeiden, wurde der Behälter gedreht.
