Solución Belzona de adhesión en frío para separador

ID: 4165

Separador de petróleo

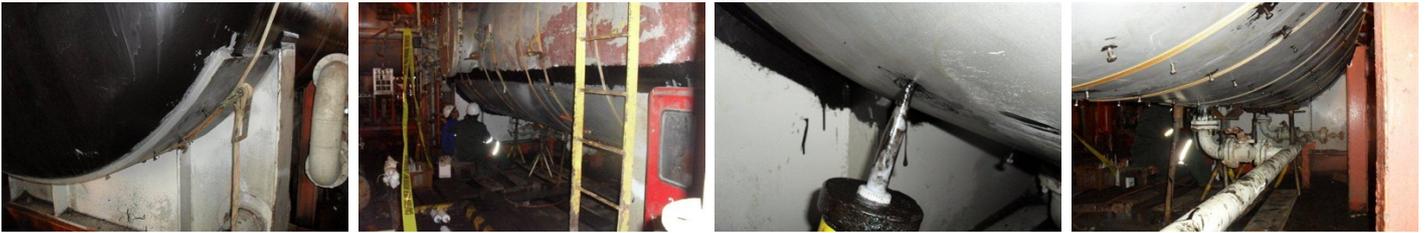
Descripciones de fotografías

El separador, que opera al aire libre unos metros sobre el mar, tenía numerosos agujeros y goteaba constantemente. La soldadura no era una opción de reparación viable debido al trabajo en caliente que conllevaba.

* Mitad inferior del separador revestida con Belzona® 5811 y una de las planchas situada en el tanque con el sello de Belzona® 1111 en los bordes Aplicaci&ocute;n en progreso Primer plano del proceso de inyecci&ocute;n Aplicaci&ocute;n finalizada ,

La aplicación se realizó de acuerdo con el folleto Belzona de Sistema Know-How GSS-9. Se fabricaron planchas de metal unos 10mm más grandes que el tanque. Después de la preparación de las superficies, las planchas se situaron en el tanque, se sellaron los bordes con Belzona® 1111 y se inyectó Belzona® 5811 a través de una serie de puertos de inyección estratégicamente situados para asegurar que no quedara aire atrapado y que todo el hueco entre las planchas y el tanque quedaba relleno con Belzona® 5811.

La solución de adhesión en frío permitió evitar los trabajos en caliente y fue completada en tan solo 3 días. Esta solución de ingeniería aseguró que el separador pudiera continuar en servicio.
