# SOLUTION DE SOUDURE A FROID BELZONA POUR UN RECUPERATEUR

ID: 4176

Récupérateur (de déchets d'hydrocarbures)

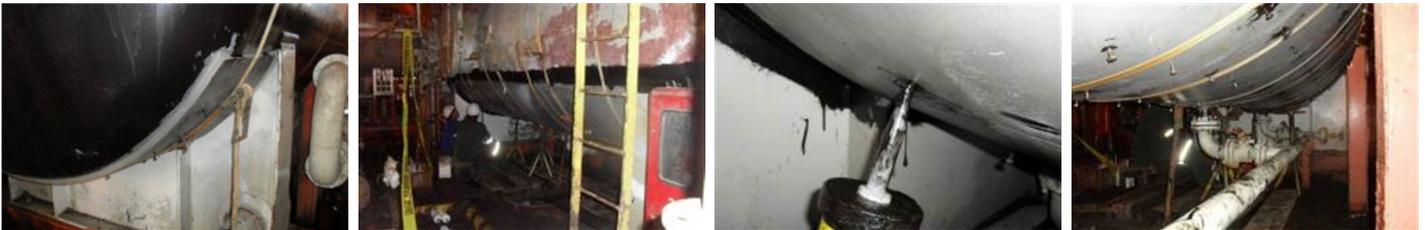
Ce récupérateur, opérant à ciel ouvert à quelques mètres au-dessus du niveau de la mer, souffrait de nombreuses perforations et de fuites constantes. La soudure n'était pas possible, à cause du travail à chaud impliqué.

\* 1. Moitié inférieure du récupérateur revêtu avec Belzona 5811; les bords de l'une des plaques sont étanchés avec un filet de Belzona 1111 pour les coller. 2. Application en cours. 3. Vue rapprochée de la procédure d'injection. 4. Application terminée ,

L'application a été réalisée selon la Procédure Belzona GSS-9. Des plaques en métal furent préfabriquées à terre, d'une largeur d'environ 10 mm supérieure au réservoir existant. Après la préparation de la surface, les plaques furent placées sur le réservoir, puis leurs bords furent collés avec Belzona 1111, suivi d'une injection de Belzona 5811 au travers d'une série de ports d'injection afin d'éviter l'infiltration de l'air. Le vide existant entre les plaques et la paroi du réservoir fut complètement rechargé avec Belzona 5811.

Cette solution de soudure à froid évita le travail à chaud et put être réalisée en seulement 3 jours. Cette solution d'ingénierie garantira un maintien en service du récupérateur pendant de nombreuses années.
