ROHRBÖGEN MIT BELZONA VOR ABRIEB GESCHÜTZT

ID: 4207

Standort des Kunden: Kupfer- und Goldminenbetreiber, Bulgarien

Anwendung: Maschinen zur Handhabung von Feststoffen

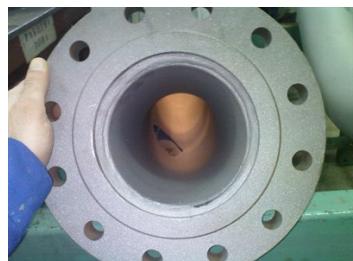
Schwerwiegende Schäden durch Abrieb an der Innenseite der Rohrbögen.

- * 1. Abriebabschäden sind nach Sandstrahlen klar erkennbar.,
- * 2. Auftrag der Innenschutzbeschichtung.,
- * 3. Aufkleben von Verstärkungsplatten.,
- * 4. Abgeschlossene Anwendung.,

Die Anwendung wurde gemäß dem Belzona Know-how System Infoblatt SHM-8 durchgeführt. Die Rohrbögen wurden mithilfe von Belzona 1811 (Ceramic Carbide)/Belzona 1812 (Ceramic Carbide FP) vor zukünftigem Abrieb geschützt. Die Anwendung bestand entweder aus der Beschichtung der Rohrinnenseiten mit Belzona 1812 (Ceramic Carbide FP) oder der Verklebung von Verstärkungsplatten auf der Rohraußenseite mit Belzona 1811 (Ceramic Carbide).
