# FÖRDERBANDREPARATUR MIT BELZONA STELLT KONTINUIERLICHEN BETRIEB SICHER

ID: 4209

Standort des Kunden: Bergwerk, Central Missouri, USA

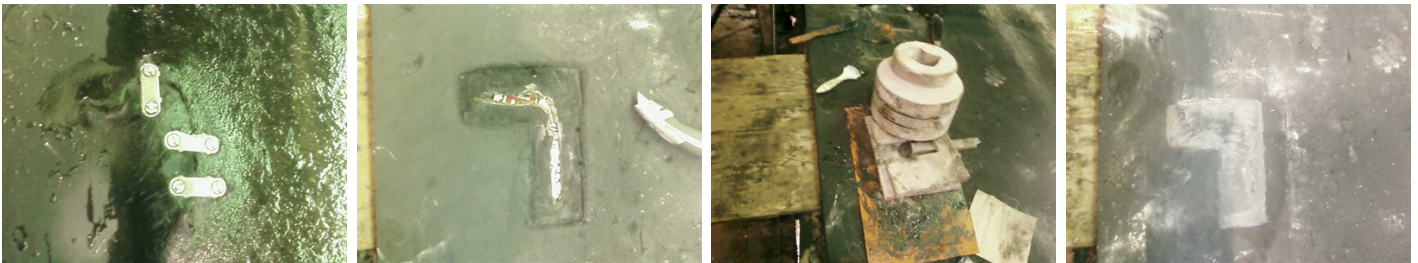
Ein großer Stein war zwischen Antriebsrolle und Förderband geraten und hatte das Förderband stark beschädigt. Ausfallzeiten mussten auf ein Minimum beschränkt werden.

- \* 1. Provisorische Maßnahme, um ein weiteres Einreißen des Förderbands zu verhindern. ,
- \* 2. Gereinigtes und eingekerbtes Förderband. ,
- \* 3. Der Former wurde mit Gewichten beschwert, um eine glatte und ebene Reparatur sicherzustellen. ,
- \* 4. Abgeschlossene Reparatur. ,

Die Anwendung wurde gemäß dem Belzona Know-how System Infoblatt SHM-1 durchgeführt. Das Förderband wurde gereinigt und entfettet. Anschließend wurde der Reparaturbereich an allen Seiten eingekerbt (6,5 x 75 mm). Um der Reparatur zusätzliche Festigkeit zu verleihen, wurde Armierungsgewebe in das Belzona 2211 (MP Hi-Build Elastomer) eingearbeitet.
