# LAGERSITZE EINES BAGGERS MIT BELZONA VERSTÄRKT

Standort des Kunden: Tagebau, Polen

Drehkranzlager eines Braunkohleschaufelradbaggers

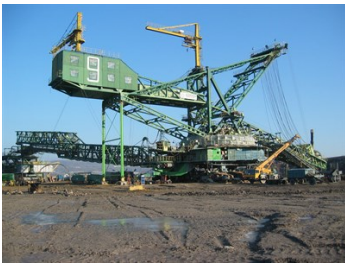
- \* 1. Ansicht auf den Bagger. ,
- \* 2. Verkleben der Platten mit Belzona 1111 (Super Metal). ,
- \* 3. Vorbereitungen für das Injektionsverfahren. ,
- \* 4. Injektion von Belzona 5811 (Immersion Grade): In der Zeichnung (siehe .pdf) ist Belzona 1111 (Super Metal) in Blau, Belzona 5811 (Immersion Grade) in Beige gekennzeichnet. ,

Die Anwendung wurde gemäß dem modifizierten Belzona Know-how System Infoblatt GSS-9 durchgeführt. Insgesamt wurden 250 kg Belzona 1111 (Super Metal) zum Verkleben der Stahlplatten auf dem Gehäuse des Drehkranzlagers verwendet, wobei das Produkt sowohl auf das Gehäuse als auch auf die Stahlplatten aufgetragen wurde. Weitere 220 Liter Belzona 5811 (Immersion Grade) wurden zwischen die umlaufenden Platten eingespritzt.
