KOHLEBERGWERK LÖST DANK BELZONA PROBLEME MIT ABRIEB

Standort des Kunden: Kohlebergwerk, Süd-Illinois, USA

Anwendung: Maschinen zur Handhabung von Feststoffen

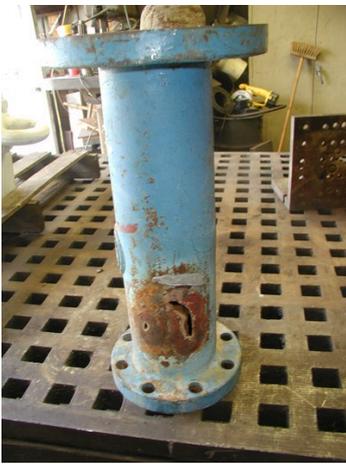
Aufgrund des stark abrasiven Kohlenstaubs mussten die Rohre alle paar Wochen ausgetauscht werden. Die durchschnittliche Betriebstemperatur von Schurre und Abzweigstück beträgt 93 °C. Der Kunde suchte nach einer kosteneffizienten Alternative zum Ersatz der Rohre.

- * 1. Ansicht des abrasiven Abzweigstücks.
- * 2. Innenansicht des Schadens.
- * 3. Abgeschlossene Anwendung an der Innenseite des Rohrs.
- * 4. Abgeschlossene Anwendung an der Außenseite des Rohrs.
