REPARACIÓN Y PROTECCIÓN DE LANZADORES DE SISTEMAS DE LIMPIEZA DE TUBOS (PIGS) CON BELZONA

ID: 4260

Ubicación del cliente: Productor de gas en altamar
Fecha de aplicación: Agosto 1994

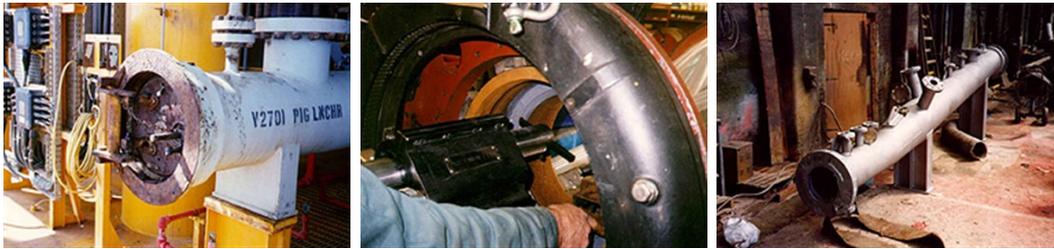
Descripciones de fotografías

La corrosión en los resquicios había causado picaduras en las caras de sellado existentes del lanzador de "raspa-tubos" o "pigs." Se necesitaba de un forro/revestimiento interno resistente al impacto y a la abrasión para recibir el ingreso de los nuevos "pigs inteligentes."

- * Lanzador de limpiador de tubos (pig) mostrando el área de sellado ,
- * Mecanizado del Belzona 1111 en pleno proceso ,
- * Aplicación de Belzona 1321 a un lanzador nuevo. ,

Esta aplicación se realizó en cumplimiento con una versión modificada del folleto de sistema Know-How VPF-1 de Belzona, y luego fue mecanizado en su misma ubicación para alcanzar las tolerancias requeridas. Los recibidores del lanzador nuevo fueron recubiertos con Belzona 1321 en concordancia con el folleto de sistema Know-How VPF-2 de Belzona.
