# Belzona repara suelo dañado en fábrica de sidra

Ubicación del cliente: Fábrica de sidra, Herefordshire, Reino Unido

Solicitud: Áreas problemáticas del piso

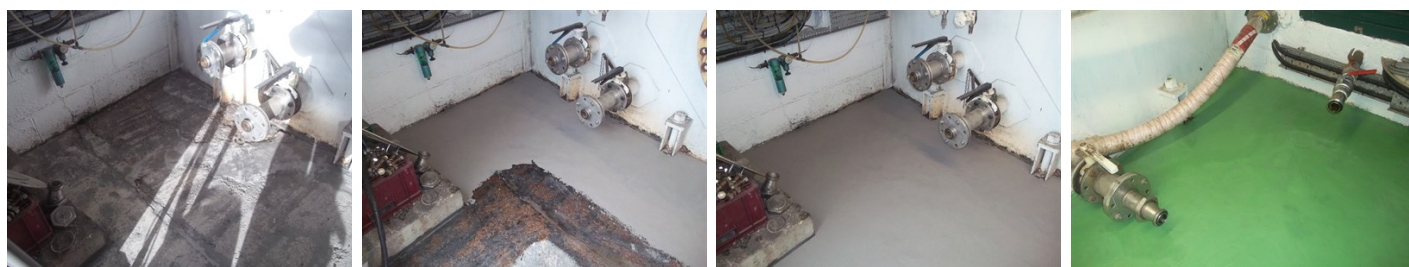
Como consecuencia del derrame de concentrado de sidra, el suelo de concreto había comenzado a deteriorarse, creando problemas de seguridad por tropiezos y resbalones.

- \* Suelo dañado ,
- \* Aplicación de Belzona® 4131 incluyendo el acondicionador para asegurar una máxima adhesión ,
- \* Suelo reparado con Belzona® 4131 ,
- \* Aplicación de Belzona® 5231 completada ,

La aplicación se realizó de acuerdo con el folleto Belzona de Sistema Know-How FPA-1. Se utilizó Belzona® 4131 para reparar el hormigón dañado y nivelar la superficie. El área se revistió a continuación con Belzona® 5231.
