BELZONA SIMPLIFIE LA RÉPARATION D'UNE BANDE TRANSPORTEUSE

ID: 4298

Application: Machines de manutention de solides

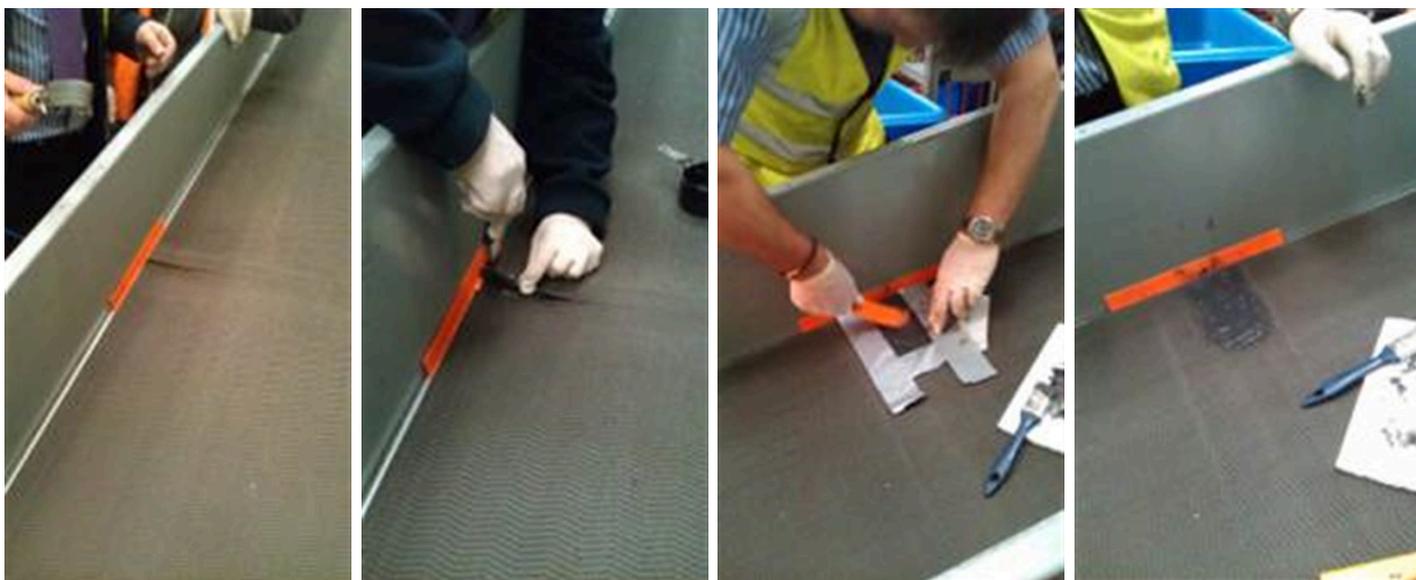
Descriptions des photographies

Cette bande transporteuse s'endommage régulièrement à cause des journaux ou des magazines bloqués entre les côtés et les rouleaux d'entraînement.

* 1. La surface endommagée est rendue rugueuse. 2. Application du conditionneur Belzona pour l'elastomère. 3. Application de Belzona 2311 sur la zone d'interface. 4. Application terminée par l'incorporation d'une bande de renforcement Belzona dans la réparation. La bande transporteuse peut être remise en service.

L'application a été réalisée selon la Procédure Belzona SHM-1. Une fois le transfert terminé, la bande transporteuse fut mise à l'arrêt et put être réparée avant la prochaine tournée.
