# Belzona protege área de contención de licores

**Industria:** *Industria general*  
**Solicitud:** *Tanques y Áreas de Contención de Químicos*  
**Sustrato:** *Concreto*  
**Productos:** *\* Belzona® 4131 (Magma-Screed) ,  
\* Belzona® 4141 (Magma-Build) ,  
\* Belzona® 5811 (Immersion Grade) ,*

**Ubicación del cliente:** *Destilería, Escocia*  
**Fecha de aplicación:** *2011*

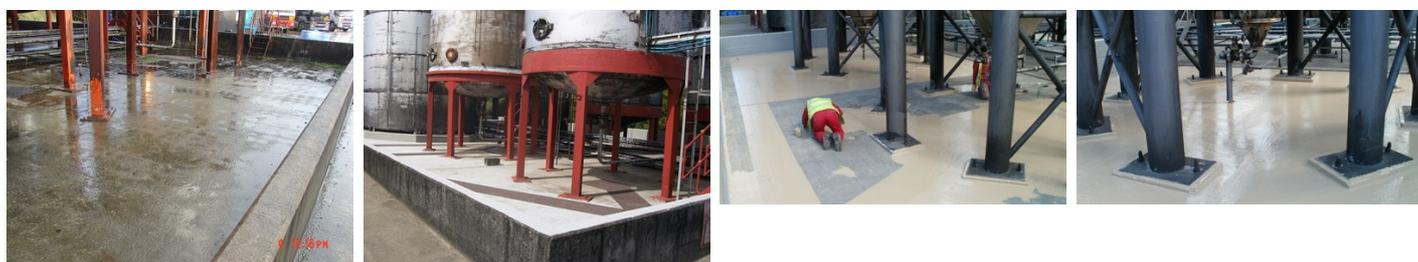
*El sistema de protección existente falló, por lo que el área de contención no podría prevenir la filtración de licor y consecuente contaminación de las aguas subterráneas en caso de derrame.*

- \* Área de contención antes de la aplicación de Belzona ,
- \* Reparaciones del concreto ,
- \* Aplicación de Belzona® 5811 en progreso ,
- \* Aplicación completada ,

La aplicación se realizó de acuerdo con el folleto Belzona de Sistema Know-How TCC-5. Belzona® 4131 y Belzona® 4141 se utilizaron para reparar las secciones deterioradas de las paredes del área de contención y para redondear las juntas verticales y horizontales del cubero. El suelo se repavimentó con Belzona® 4131 a un espesor de 6mm para proporcionar una máxima resistencia al impacto. A continuación, se aplicaron dos capas de Belzona® 5811 en las superficies internas del cubero.

Este sistema Belzona proporciona una excelente resistencia a la permeabilidad. Las paredes y juntas reforzadas con el material Belzona aseguran una protección a largo plazo, sin agrietamiento o rotura del revestimiento.
