# Protección estándar Belzona para tornillo sinfín en producción de jabón

ID: 4352

**Ubicación del cliente:** Fabricante de jabón y detergente, Bulgaria

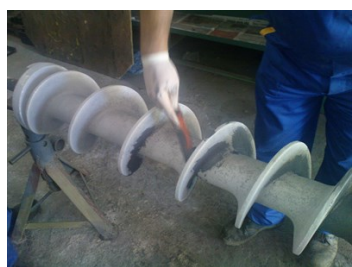
- \* Daños en la superficie reparados con Belzona® 1111 ,
- \* Primera capa de Belzona® 1392 (rojo) completada ,
- \* Segunda capa de Belzona® 1392 (gris) completada ,
- \* Inspección de los tornillos sinfín después de dos meses en funcionamiento ,

La erosión/corrosión causó daños por picadura en la superficie del tornillo sinfín, acentuados por las altas temperaturas de operación (más de 60°C), altas presiones de inyección y sustancias químicas corrosivas de proceso.

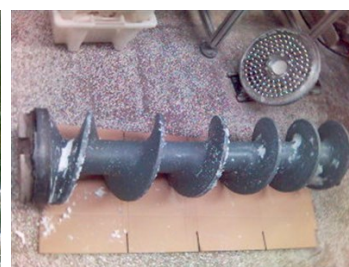
Se protegieron dos tornillos sinfín con un diámetro interior de 250 mm y 300 mm respectivamente. Una inspección realizada dos meses después de la aplicación reveló únicamente una leve decoloración y pérdida de brillo. Belzona se especifica de forma
