# BELZONA ГЕРМЕТИЗИРУЕТ ПОРИСТЫЕ СВАРНЫЕ ШВЫ РЕЗЕРВУАРА

ID: 4465

Емкость из нержавеющей стали для хранения гербицида.

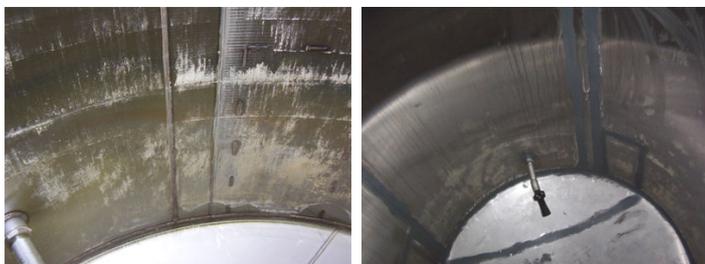
## Описание фотографий

Пористые сварные швы емкости из нержавеющей стали. Гербицид очень дорогой и скользкий материал. Протекающая емкость представляла не только угрозу вредного воздействия на окружающую среду, но и безопасности, в целом.

\* 1. Вид емкости изнутри до нанесения 2. Сварные швы, покрытые продуктом Belzona 4301. ,

Применение было выполнено в соответствии с системной листовкой Ноу-Хау ТСС-1. Резервуар был опустошен и промыт. Для очистки поверхности был использован специальный очиститель для нержавеющей стали. После подготовки поверхности на сварные швы было нанесено 2 слоя Belzona 4301.

Материал Belzona обеспечил герметизацию протекающей емкости, что помогло владельцу избежать штрафов и судебных исков. Продукт Belzona 4301, устойчивый к широкому спектру химических веществ, идеально подошел для ремонта.
