# ПРИ ПОМОЩИ BELZONA ИЗГОТОВЛЯЕТСЯ НЕСУЩАЯ ПРОКЛАДКА ДЛЯ ЗАТВОРА ДОКА

ID: 4467

Промышленн Marine  
ость:  
Заявление: *GSS-Gaskets, Seals and Shims*  
Субстрат: Сталь  
Продукты: \* *Belzona 1121 (Super XL Metal)* ,

Местоположение Администрация порта -  
клиента: Великобритания  
Дата подачи 2001  
документов:

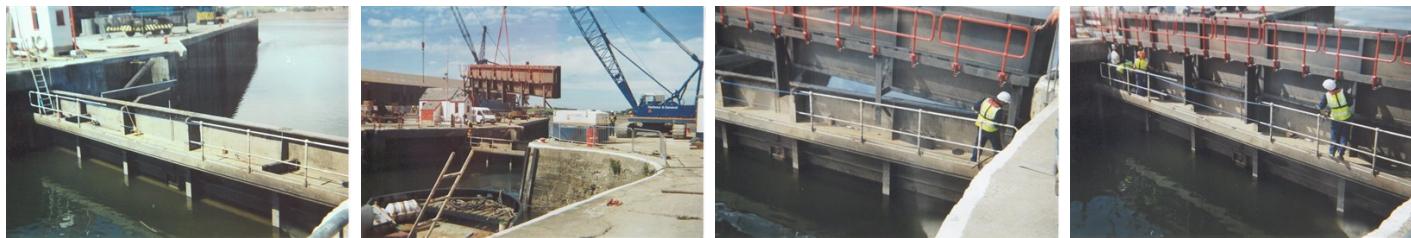
## Описание фотографий

\* 1. Первоначальная высота затворов дока 2. Установка нового заграждения по месту 3. Последний этап установки 4. Завершение процесса и полное устранение проникновения воды ,

Во избежание проникновения воды новое заграждение необходимо было плотно насадить на существующую конструкцию, для этого при помощи продукта Belzona была изготовлена несущая прокладка. Спустя семь лет (январь 2008) прокладка успешно служит в качестве защиты от проникновения воды.
