BELZONA ОБЕСПЕЧИВАЕТ ЗАЩИТУ КОМПРЕССОРА УГЛЕКИСЛОГО ГАЗА

ID: 4482

Многоступенчатый турбокомпрессор углекислого газа с объемным расходом в 100,000 м3/ч для производства карбоната натрия.

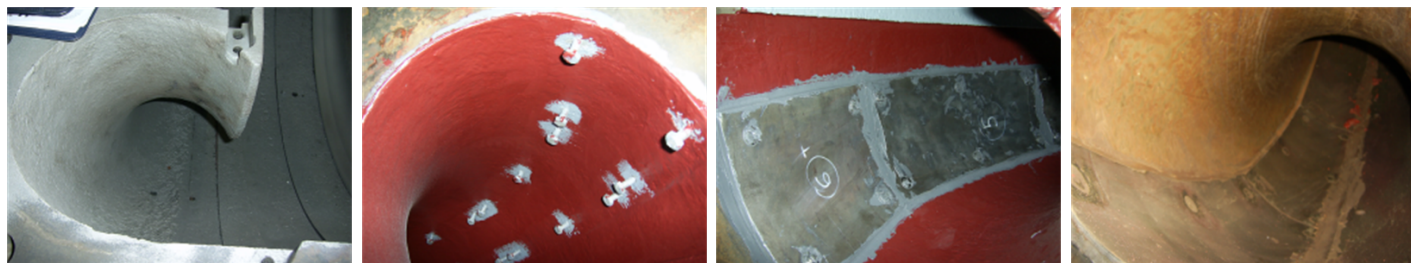
Описание фотографий

Появление повреждений на выходной секции в результате эрозии/коррозии, вызванной высокими температурами (110°C), проникновением воды и дымовым газом, содержащим кислотные пары.

- * 1. Оценка степени повреждения от эрозии/коррозии после дробеструйной обработки ,
- * 2. Нанесенный материал Belzona 1392 ,
- * 3. Belzona 1311 для приклеивания облицовки на поверхность компрессора ,
- * 4. Фото защищенной внутренней поверхности после 2000 часов эксплуатации с момента ремонта в 2005г. ,

Нанесение было произведено в соответствии с модифицированной версией Системных листовок Belzona CEP-3, CEP-5 и SHM-7.

Другой эффективной альтернативы не существует. Пластины из нержавеющей стали с использованием Belzona 1311 были нанесены на наиболее поврежденные участки для обеспечения дальнейшей защиты. Инспекция, проведенная после 6 месяцев с момента ремонта и

после 2000 часов эксплуатации компрессора, выявила лишь незначительную потерю цвета и блеска. Следуя этому методу применения, защита была нанесена на 5 компрессоров на предприятии.
