# BELZONA ПРЕДОСТАВЛЯЕТ ВОЗМОЖНОСТЬ ПЕРЕПРОФИЛИРОВАТЬ НАЗНАЧЕНИЕ ОБОРУДОВАНИЯ

Заявление: TCC-Tanks and Chemical Containment Areas

Местоположение Нефтедобывающая платформа,

клиента: Северное море.

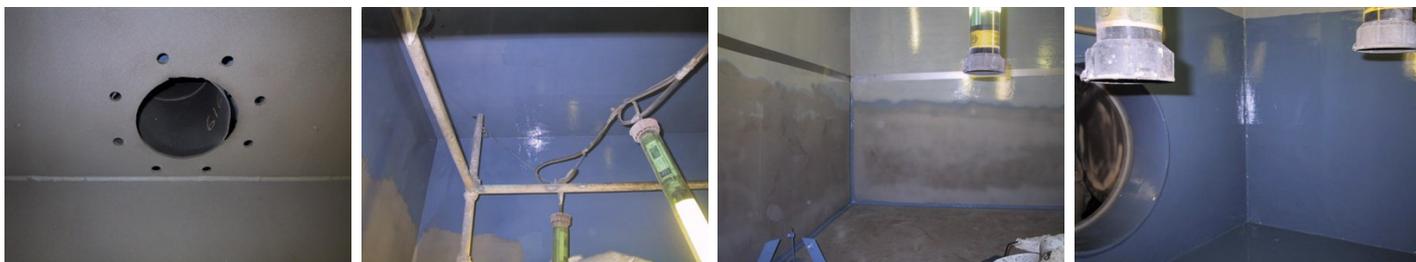
## Описание фотографий

Ввиду природы химических веществ, незащищенный резервуар из углеродистой стали нуждался в защитном покрытии для предотвращения коррозии.

\* 1. Верхняя часть резервуара уже обработана пескоструйной очисткой и готова к нанесению покрытия. 2. Нанесение первого слоя Belzona® 1341. 3. Верхняя часть резервуара, покрытая 2 слоями Belzona® 1341, маскировочная лента нанесена для начала повторной пескоструйной очистки нижней части резервуара. 4. Нижняя часть резервуара, покрытая первым слоем Belzona® 1341. ,

Неиспользованный резервуар для хранения дизельного топлива, необходимый для хранения химических веществ.

Применение было выполнено в соответствии с системными листовками TCC-5 и VPF-13. Все патрубки были защищены вкладышами, и поверхности фланцев были сформированы с использованием Belzona® 1111.
