# НАНЕСЕНИЕ ВНУТРЕННЕГО ПОКРЫТИЯ BELZONA РЕЗЕРВУАРА ДЛЯ ХРАНЕНИЯ НЕФТИ

ID: 4567

Заявление: TCC-Tanks and Chemical  
Containment Areas

Нанесение внутреннего покрытия резервуара для хранения сырой нефти ёмкостью 20,000 баррелей.

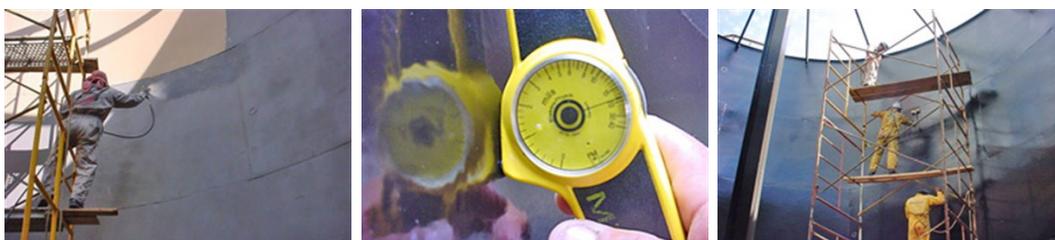
\* 1. Применение материала Belzona 5811 было осуществлено однокамерной системой безвоздушного распыления. 2. Измерение толщины сухой пленки, в соответствии с системой строгого контроля за качеством, как важного этапа данного применения. 3. Применение двухслойной системы покрытия. Проверка сплошности покрытия была осуществлена при помощи низковольтного напряжения для обнаружения пустот в покрытии, прежде чем вернуть резервуар в эксплуатацию. ,

Применение Belzona 5811 было проведено с использованием системы безвоздушного распыления, поэтому ремонт технологической емкости большого размера был осуществлен за короткий промежуток времени, в сравнении со временем, затраченным на осуществление ремонта традиционными методами. Предпочтенная система покрытия Belzona® была применена из-за её стойкости к коррозии, вызываемой кислотной средой сырой нефти. Кроме того, система
