ОТЛИВ РЕЗИНОВОГО ЗУБЧАТОГО КОЛЕСА С ИСПОЛЬЗОВАНИЕМ BELZONA

ID: 4576

Резиновое зубчатое колесо

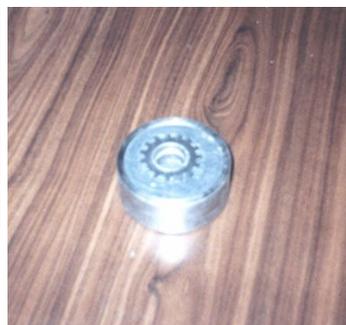
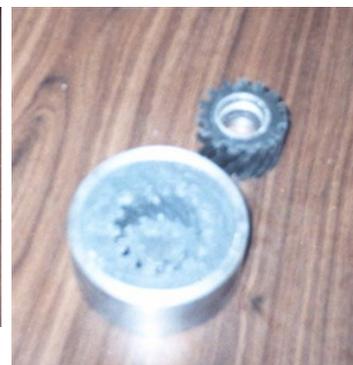
Описание фотографий

Необходима замена, колесо должно быть отлито для сокращения затрат на вывод из эксплуатации в связи с заменой.

* 1. Резиновая часть, которая должна быть отлита 2. Подготовка формовки 3. Готовая резиновая формовка 4. Отлитый механизм и формовка, готовая для формирования другого нового механизма ,

Применение проводилось в соответствии с системной листовкой Belzona MPT-14.

Расходы на создание резинового механизма составили только 25% от возможных затрат на доставленный механизм. Новый механизм был отлит с использованием продуктов Belzona и изготовлен в течение одного дня, что значительно сократило время вывода механизма из эксплуатации по сравнению с доставкой нового оборудования.
