ОТЛИВ РЕЗИНОВОГО ЗУБЧАТОГО КОЛЕСА С ИСПОЛЬЗОВАНИЕМ BELZONA

ID: 4576

Резиновое зубчатое колесо

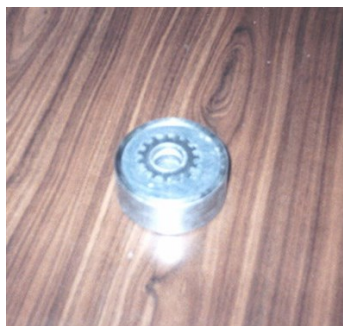
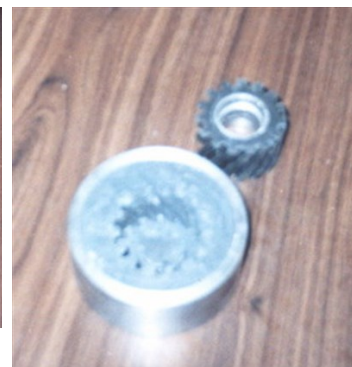
Описание фотографий

* 1. Резиновая часть, которая должна быть отлита 2. Подготовка формовки 3. Готовая резиновая формовка 4. Отлитый механизм и формовка, готовая для формирования другого нового механизма ,

Применение проводилось в соответствии с системной листовкой Belzona MPT-14.

Расходы на создание резинового механизма составили только 25% от возможных затрат на доставленный механизм. Новый механизм был отлит с использованием продуктов Belzona и изготовлен в течение одного дня, что значительно сократило время вывода механизма из эксплуатации по сравнению с доставкой нового оборудования.
