РЕШЕНИЕ BELZONA ДЛЯ ЗАЩИТЫ ОТ КОРРОЗИИ ПОД ИЗОЛЯЦИЕЙ

ID: 4592

Коррозия под изоляцией

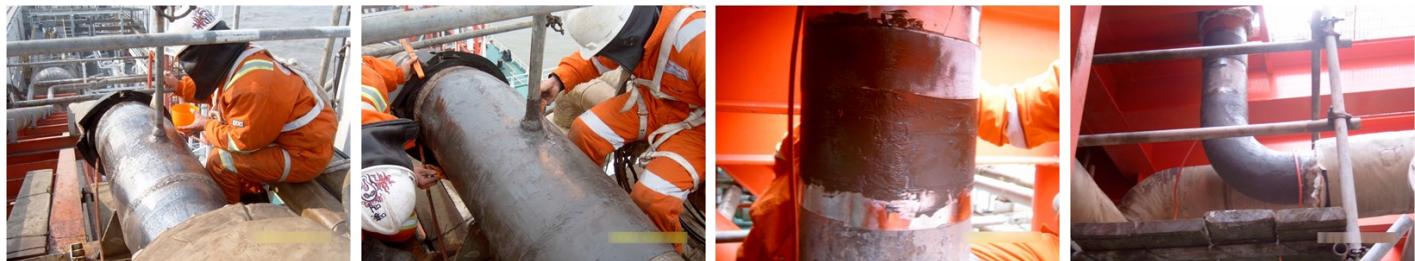
Описание фотографий

* 1. Подготовка поверхности 2. Нанесение Belzona 1251 3. Обмотка поверхности с помощью армирующей ленты Belzona 9341 4. Завершенное применение ,

Применение проводилось в соответствии с системной листовкой Belzona VPF-11a. После подготовки поверхности использовались Belzona 1251 и Belzona 9341 (Reinforcement Tape) для создания обмотки и инкапсулирования трубопровода.

Теплоактивируемые продукты Belzona позволяют провести применение во время эксплуатации нагреветого трубопровода. Использование продуктов, которые отверждаются при нагревании, позволяет избежать дорогостоящего простоя.
