# BELZONA REPARA TUBAGEM COM PERDA DE ESPESSURA

Localização do cliente: Sistema de Abastecimento de Água e Saneamento de Águas Residuais, Portugal

Inscrição: Válvulas, Tubos e Conexões

Flange e cone da estação elevatória com perda de espessura.

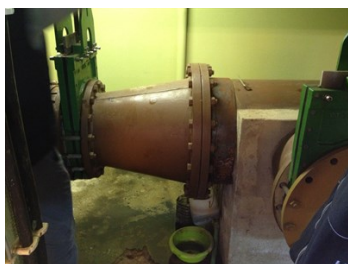
Verificava-se uma fuga junto à flange que estava constantemente a verter água, não se podia parar a operação, por isso era necessário a utilização de um produto que pudesse curar ou estar em contato com água durante o processo de reparação. Era também necessário reforçar o cone que apresentava perda de espessura.

- \* Tubagem com fuga e cone com perda de espessura ,
- \* Reparação da fuga junto à flange com Belzona 1161 e Belzona 9341 ,
- \* Aplicação de Belzona 1813 no cone e fuga junto à flange reparada ,
- \* Aplicação de Belzona 5831 para selagem da junta e dos parafusos ,
