# BELZONA REFUERZA ASIENTOS DE RODAMIENTOS DE UNA EXCAVADORA

ID: 4833

Industria: Minería y canteras

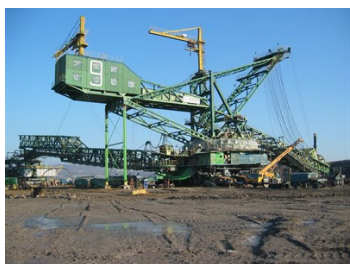
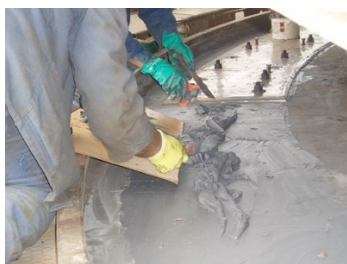
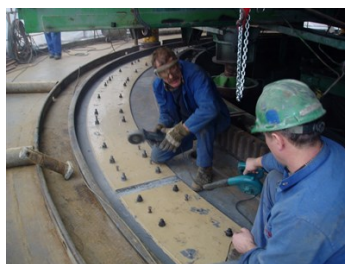
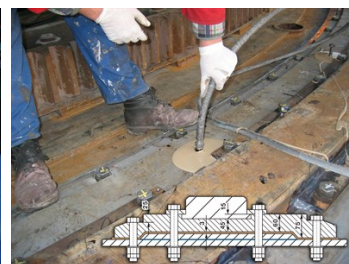
Las placas de acero del rodamiento mostraron desgaste y agrietamiento por fatiga debajo del plato giratorio de 12 metros de diámetro

\* Perfil de la excavadora Uni y de las placas con Belzona® 1111 Preparación para inyección de Belzona® 5811. En el diagrama Belzona® 1111 está mostrado en azul y Belzona® 5811 en beige. ,

La aplicación se realizó de acuerdo a la versión modificada del folleto Belzona de Sistema Know-How GSS-9. 250 kg de Belzona® 1111 fueron aplicados para unir las placas de acero a la carcasa del plato giratorio. El producto se aplicó en la carcasa, así como en la placa de acero. 220 litros de Belzona® 5811 fueron inyectados entre las 2 placas para lograr una unión perfecta.

Mediante el uso de Belzona y procesos de moldeo para crear la cuña, se alcanzó 100% de apoyo del rodamiento y por lo consiguiente la reducción de tensiones. El uso de Belzona® 5811 permitió facilitar el acceso y reducir los costos de mano de obra para el cliente. Seis excavadoras más han sido reparadas de forma similar y más excavadoras reparadas tras el éxito de este.
