# REPARACIÓN DE EMERGENCIA DE UNA LLANTA CON BELZONA EN UNA CANTERA

ID: 4836

Ubicación del cliente: Cantera, Croacia  
Fecha de aplicación: Mayo 2012

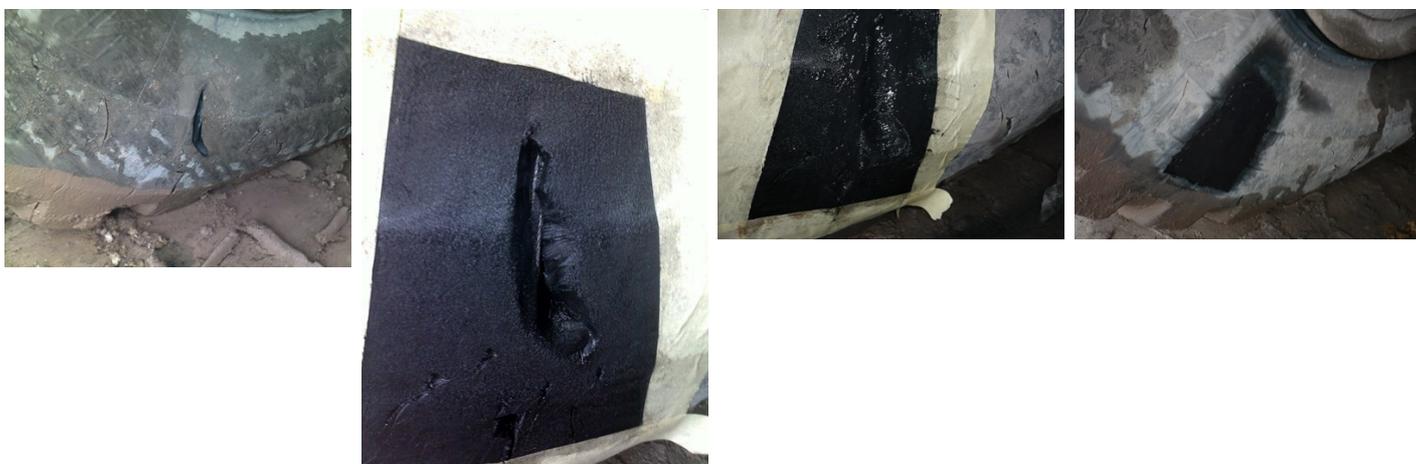
La llanta del cargador fue dañada por una roca de bordes afilados. Cuando la grieta en la llanta estaba en posición inferior a plena carga el aire comenzaba a escapar. El cliente necesitaba una reparación de emergencia para que el cargador pudiera continuar operando hasta que nuevas llantas pudieran ser compradas e instaladas.

- \* Los daños en la llanta ,
- \* Preparada y acondicionada con Belzona 2911 ,
- \* Incorporación de Belzona 9341 (Reinforcement Tape) en la grieta ,
- \* Llanta reparada, lista para la operación ,

La aplicación se llevó al cabo de acuerdo al folleto de Sistema Belzona Know-How SHM-9.

La alternativa era contratar a un subcontratista mientras el cargador esperaba que llegara y fuera instalada una nueva llanta. ¡La reparación Belzona detuvo la fuga de aire e hizo posible que el cargador operara hasta que llegó la nueva llanta, el costo total de sólo dos horas de un cargador contratado!
