BELZONA CREA UN AJUSTE PERFECTO PARA UN EJE DE UNA TRITURADORA

ID: 4874

Ubicación del cliente: Mina de plomo, Missouri Central, EE.UU.
Fecha de aplicación: Mayo 2008

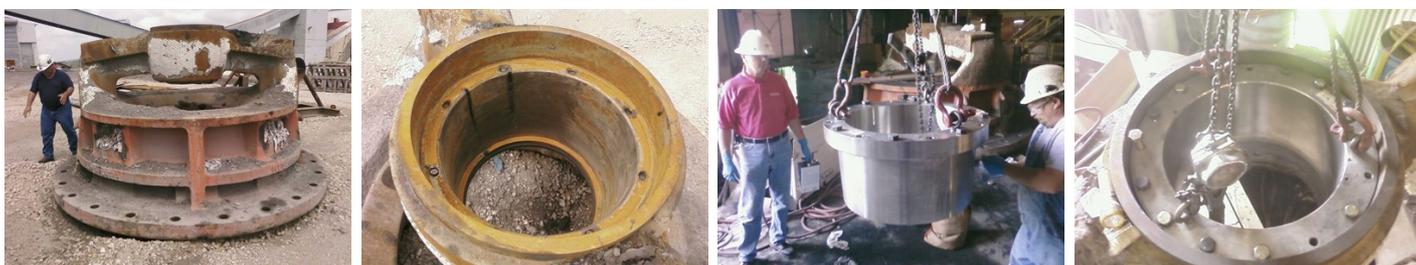
El buje superior estaba atorado en el eje de la trituradora y giró dentro de la carcasa, resultando en pérdida de aproximadamente 0,025 pulgada del diámetro interior. La carcasa sufrió daños adicionales al cortar con soplete mientras se retiraba el buje viejo.

- * El montaje de la trituradora superior (Note tamaño y peso) ,
- * Daño a la carcasa en su diámetro interior y superficie de la brida ,
- * Agente separador está siendo aplicado en el nuevo buje ,
- * Nueva carcasa siendo colocada con pernos de elevación utilizados para posicionar el buje ,

La aplicación se llevó a cabo de acuerdo al folleto de Sistema Belzona Know-How MPT-7. Belzona 1111, se utilizó para llenar las ranuras cortadas por el soplete y Belzona 1321 para restaurar las tolerancias del diámetro interior utilizando el nuevo buje para reestablecer el interior de la carcasa.
