BELZONA® schützt Pelton turbine - Düsenhut

ID: 4897

Standort des Kunden: TIWAG Kraftwerk Kaunertal, Österreich
 Antragsdatum: Mai 2003

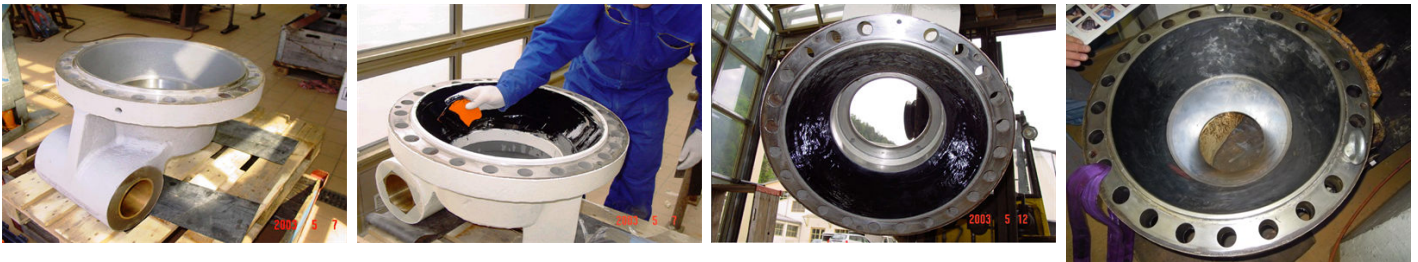
Fotobeschreibungen

Der Düsenhut ist in diesem Bereich durch eine sehr große Durchflussmenge, dem im Wasser befindlichen Gletscherschliff und einem Wasserdruck von 80bar sehr hoch belastet. Ein Schutz um Erosion vorzubeugen ist notwendig.

- * Nach dem Sandstrahlen ,
- * Beim Beschichten mit Belzona 2141 ,
- * Fertige Anwendung vor dem Einbau im Mai 2003 ,
- * Nach mehr als 10 Jahren Betrieb, ist Belzona 2141 ACR Fluid Elastomer in einwandfreiem Zustand. ,

Die Anwendung wurde gemäß dem Belzona Know-how System Infoblatt VPF-2 durchgeführt. Nach der Vorbereitung der Oberfläche durch Sandstrahlen (80 µm Profil erreicht) wurde das Belzona 2141 System mit 1 mm Schichtstärke aufgebracht.

Das System wurde ursprünglich im Mai 2003 mit Belzona 2141 beschichtet und ist mehr als 10 Jahre in Betrieb. Nach einer Inspektion im Februar 2014 wurde festgestellt, dass die Anwendung in einem einwandfreiem Zustand ist.
