# BELZONA CRIA ENCAIXE PERFEITO PARA BUCHAS DE TRITURADOR

ID: 4949

Triturador secundário

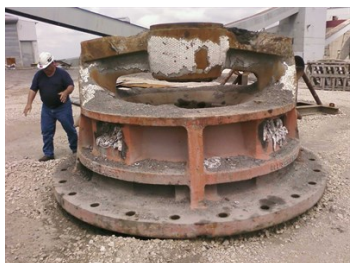
- \* Montagem do triturador superior (observe tamanho e peso) ,
- \* Dano no alojamento e superfície da flange ,
- \* Agente desmoldante sendo aplicado na nova bucha ,
- \* Nova bucha sendo colocada no lugar com parafusos de elevação utilizados para posicionar a bucha ,

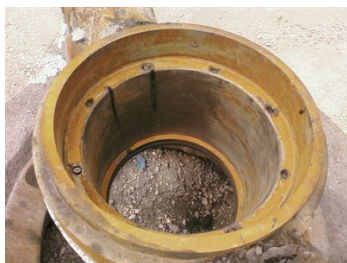
Bucha do triturador superior ficou agarrada no eixo do equipamento e girou dentro do alojamento, resultando em perda de aproximadamente 0,025 polegadas de diâmetro interno. Alojamento sofreu danos adicionais com o maçarico de corte durante a remoção da bucha velha.

Aplicação foi conduzida de acordo com o Folheto do Sistema Belzona Know-How MPT-7. Belzona 1111 foi utilizado para preencher cortes de sulcos através de maçarico de solda e Belzona 1321 foi utilizado para restaurar as tolerâncias de diâmetro internos com o uso das novas buchas para reformar o alojamento.
