# BELZONA PROTEGE COTOVELO DE TUBULAÇÃO CONTRA ABRASÃO

ID: 4951

**Localização do cliente:** *Minas de Cobre e Ouro, Bulgária*  
**Data de aplicação:** *Março-Junho 2009*

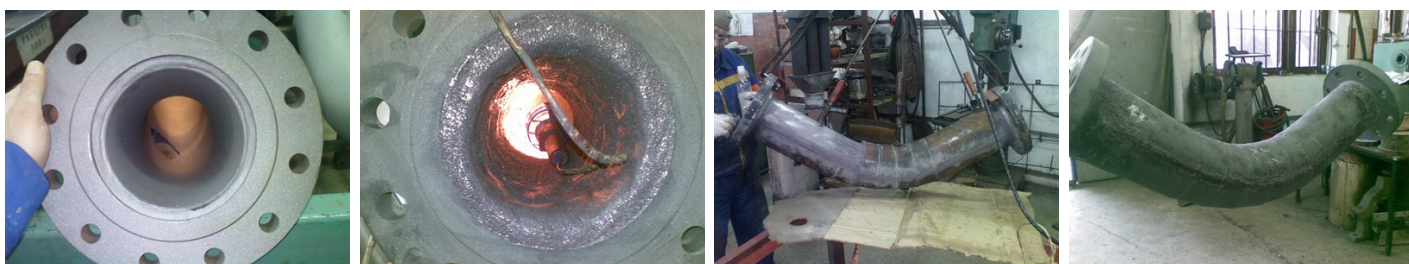
*Danos severos por abrasão em superfícies internas dos cotovelos de tubulação.*

- \* Dano por abrasão claramente visível após jateamento ,
- \* Aplicação de revestimento protetor interno ,
- \* Adesão externa de placas duplicadoras de metal ,
- \* Conclusão da proteção do cotovelo da tubulação ,

A aplicação foi conduzida de acordo com o Folheto do Sistema Belzona Know-How SHM-8. Belzona 1811/1812 foram utilizados para proteger os cotovelos contra ataques adicionais de abrasão. A aplicação foi um revestimento interno (para 6 polegadas de diâmetro) com Belzona 1812 ou aderência externa de placas duplicadoras de metal (para 4 polegadas de diâmetro) com Belzona 1811.

Anteriormente, o cliente precisava reparar os cotovelos não-protegidos a cada 3 ou 5 dias ou utilizar soldagem cara mas sem sucesso. Cotovelos de tubulação têm sido e continuam sendo protegidos com Belzona, aumentando a vida útil em mais de um mês. Como resultado, o cliente economizou dinheiro com custos de reposição.
