SOLUÇÃO BELZONA PARA ABRASÃO EM MINA DE CARVÃO

ID: 4952

Indústria: *Mineração e pedreiras*
Inscrição: *Maquinaria de Manuseio de Sólidos*
Substrato: *Aço carbono*
Produtos: ** Belzona 1811 (Ceramic Carbide) ,*
** Belzona 1391 (Ceramic HT) ,*

Localização do cliente: *Mina de Carvão, Sul de Illinois, EUA*
Data de aplicação: *Agosto, 2010*

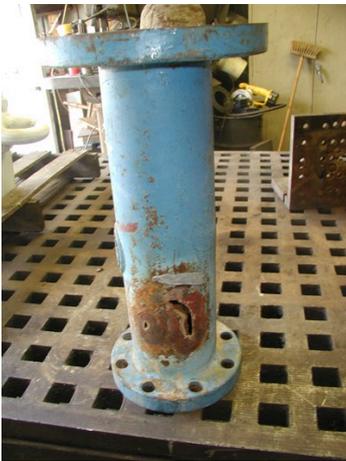
Desgaste excessivo e reposição dispendiosa gerados por abrasão causada pelo carvão. A calha de carvão e conexão lateral possuem temperaturas de operação média de 200°F. Devido ao desgaste excessivo, as tubulações só estavam durando algumas semanas antes de precisarem ser repostas. Uma alternativa de custo benefício à reposição estava sendo procurada.

- * Visão das conexões laterais com furo ,
- * Visão de perto dos danos interiores ,
- * Visão interna da aplicação concluída ,
- * Visão externa da aplicação concluída ,

A aplicação foi conduzida com o uso de uma versão modificada do Folheto do Sistema Belzona Know-How SHM-13. A cavidade interior foi preenchida com Belzona 1811 e uma “capa dura” foi formada no exterior para oferecer espessura máxima para resistência à abrasão. O interior foi revestido com Belzona 1391 sobreposto com óxido de alumínio. A aplicação foi então
