# BELZONA PROTEGE COMME AUCUN AUTRE PRODUIT

Localisation du client: Société de fabrication de produits chimiques en Floride aux Etats-Unis

Application: Zones problématiques au sol

Protection de nouvelles zones de rétention pour des réservoirs de stockage d'acide concentré.

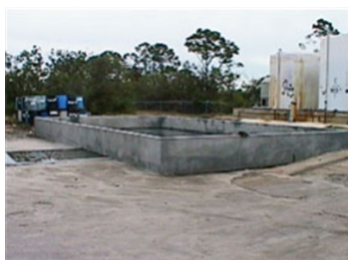
Le vieux revêtement en caoutchouc a échoué suite à des dommages liés à l'utilisation et aux UV. La protection de nouvelles zones de rétention était nécessaire pour l'usage en continu de l'unité de mélange d'acide.

\* 1. Vue générale de la zone. 2. Belzona 4911 et Belzona 4141 appliqués. 3. Application de la première couche de Belzona 4311. 4. Belzona 4311 appliqué pendant la nuit, application terminée.
