Belzona защищает стальные держатели на упаковочной линии цементного завода

ID: 5001

Местоположение *Цементный завод, Македония*

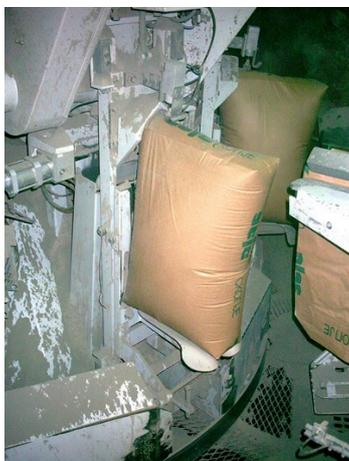
* 1. Линия упаковки цемента 2. Состояние лопатки после 1 года в эксплуатации (эксперимент показал отсутствие какого-либо износа) 3. Отремонтированные места посадки и лопатки ,

Стальные держатели и направляющие линии упаковки цемента

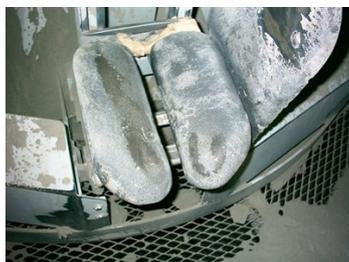
Изначально ремонт был выполнен как эксперимент, как основа был выбран самый дешевый металл и покрыт материалом Belzona. 1 год спустя лопатки были проинспектированы и обнаружены в отличном состоянии без какого-либо износа. Belzona 1812 предположительно дал бы похожий результат.

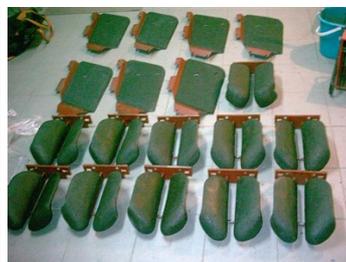
Разрушение деталей вследствие истирания цементными мешками в процессе упаковки

Ремонт выполнен в соответствии с Системной Листовкой SHM-13
