# Ремонт рабочих колес насосов перекачивания промышленных сточных вод

ID: 5003

Местоположение Водоканал, Египет

Заявление: CEP-Centrifugal Pumps

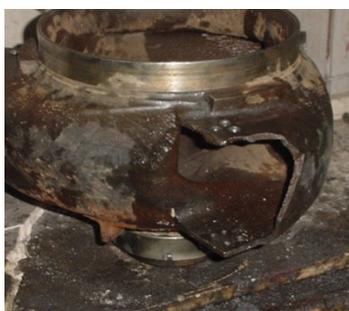
Крыльчатки разрушены вследствие эрозии, коррозии и абразивного износа

\* 1. Коелса после демонтажа (сколы по краям) 2. Подготовленные к ремонту колеса (придали шероховатость и воссоздали геометрию 3. отливка краев с помощью эластомера Belzona 2111 4. Защита колес с помощью Belzona 2121 ,
